安徽桐城安徽银灵塑业有限公司“1·10”一般物体打击事故调查报告

发布日期：2023-10-08 09:32　来源： 安庆市政府事故调查组　阅读：1790 次　字号： 大 中 小

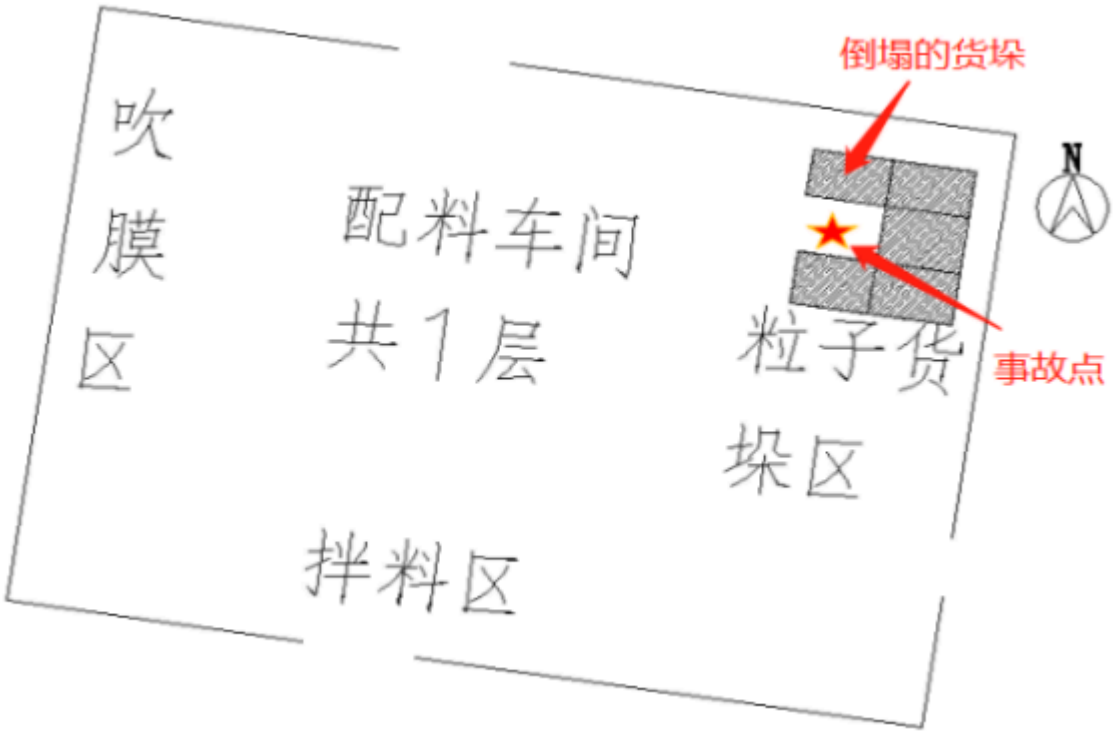
图2 事故现场示意图

事故现场勘察时距事故发生已有7个多月，难以准确还原事故发生时的现场状况。根据事故发生后第一目击者和参与救援的袁某杰、桂某描述，事故发生地点位于银灵塑业配料车间东北角货堆的一块木质托盘上，刘某两侧的整包塑料粒子货堆高约2米。

经调查认定，该起事故直接原因是：银灵塑业配料车间夜班拌料工刘某违反公司劳动纪律擅离工作岗位，在车间东北角货堆一块木质托盘上休息时，被身体右侧货堆上倒塌的整包塑料粒子打击，造成刘某多发伤、窒息死亡。
