玉林市G80广昆高速北流路段“7•6”较大道路交通事故调查报告

2023-12-04 18:00 来源：玉林市应急管理局

2023年7月6日01时17分，在玉林市G80广昆高速361km+700m处（北流路段，广州往南宁方向）发生一起3人死亡、1人受伤，两车不同程度损坏的较大道路交通事故。

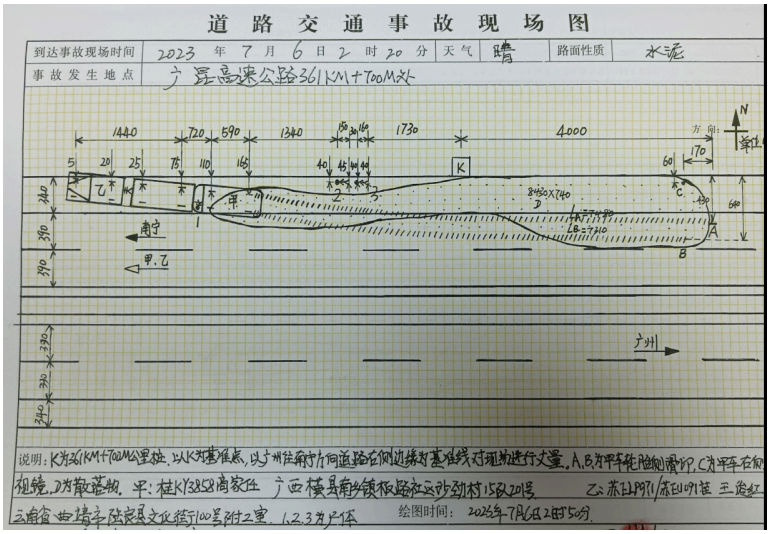
（事故现场图）

在现场广州往南宁方向的应急车道有一辆大型卧铺客车桂KY3858（下称甲车），甲车车头朝西车尾朝东方向，甲车车头严重损坏变形、左右两侧挡风玻璃部分破碎脱落、尾部挡风玻璃破碎脱落、仪表台及方向盘严重损坏，其右前后轮至基准线距离分别为110cm、165cm，其右前轮至右后轮的垂直距离为590cm。在现场甲车的前方应急车道内有另一辆大货车苏ELP971号重型半挂牵引车牵引苏EU091挂号重型集装箱半挂车（下称乙车），乙车车头朝西车尾朝东方向，乙车挂车尾部车厢及保险杠损坏变形，其右前后轮至基准线距离分别为5cm、75cm，其右前轮至右后轮的垂直距离为1440cm。甲车右前轮至乙车右后轮的垂直距离为720cm。

在现场甲车后方广州往南宁方向的右侧行车道上有甲车轮胎的侧滑印A、B。其中A、B起点至基准线的距离分别为430cm、640cm。A起点至B起点的垂直距离为170cm。A起点至基准线的垂直距离为4000cm。A、B的长度分别为7480cm、7310cm。现场甲车后方应急车道内遗留有甲车右侧后视镜C，C至基准线的距离为60cm。D为散落物，散落物为甲、乙两车零部件及车上物品，散落物面积为8430cm × 740cm。
