# 无棣县东胜精攻无棣石油开发有限责任公司“5·28”一般火灾事故调查报告

2023年5月28日16时12分，位于无棣县柳堡镇的东胜精攻无棣石油开发有限责任公司（以下简称东胜无棣公司）车44联合站发生一起一般火灾事故，造成4人受伤，直接经济损失约91.41万元。

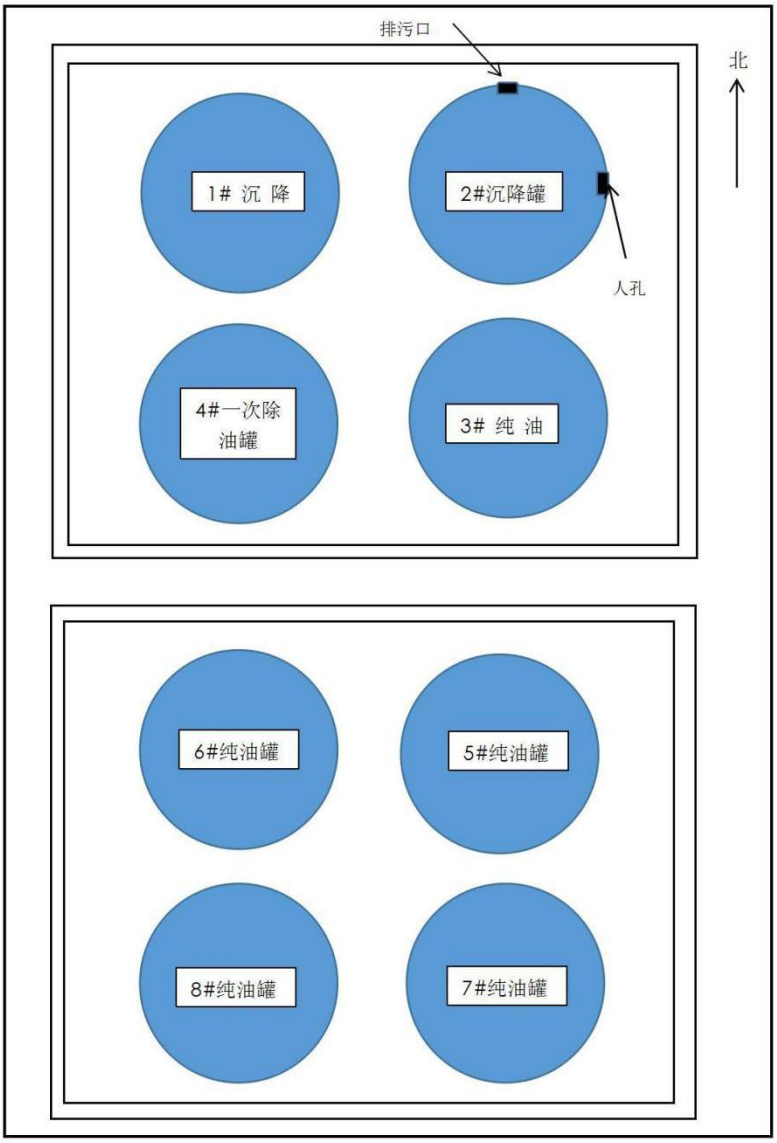
图 1.事故罐罐区情况

（二）事故罐情况（见图1）

事故罐位于东胜无棣公司车44联合站罐区内。车44联合站位于无棣县柳堡镇，主要用于油田原油处理，目前采用“热化学+一级沉降”原油脱水工艺，具有原油脱水、注水等功能。该站罐区分南北两个罐区，每个罐区各有四个工艺罐，事故罐为北罐区2号罐。1、2、3号罐罐容均为2000立方米，4号罐罐容700立方米。1号沉降罐，罐内为油水混合物，存有147立方米油，1724立方米水；3号净化油罐存有1762.2立方米油；4号一次除油罐存有600立方米污水；2号沉降罐（事故罐）于2006年投用，属于固定顶碳钢储罐，罐高13.26米，直径15.8米，罐容2000立方米，事故发生时，罐底存有约90立方米油泥。
