无锡惠山无锡市祥丰印染有限公司“2·26”一般机械伤害事故调查报告

无锡市政府“2·26”事故调查组

2023年4月10日

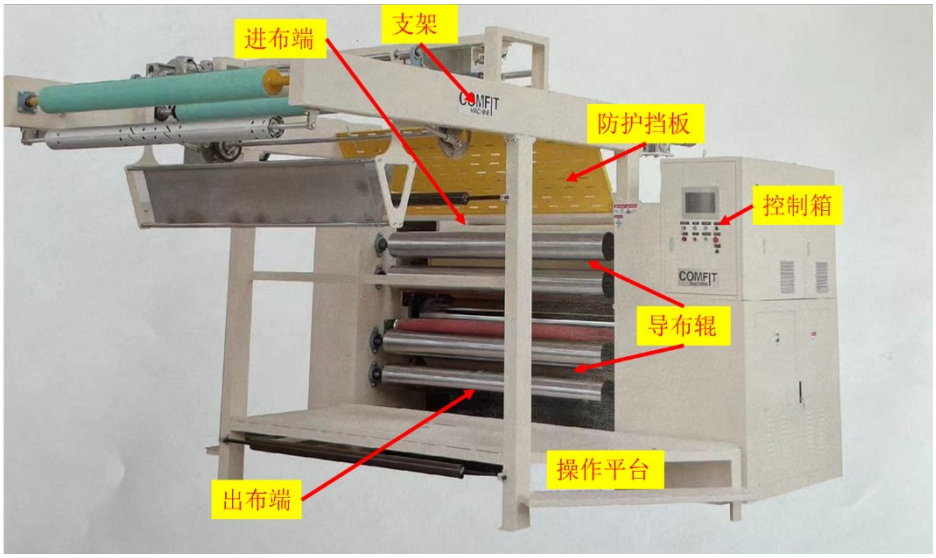
（图 1 设备示意图）

橡毯机由主机部分和进出布支架组成，主机部分主要由加压辊（气动控制开合）、承压锡林（电机驱动，主动进布）、橡胶毯、导布辊（无动力）等组成，设有防护挡板和急停开关，穿布时打开防挡板，设备运行时放下防护挡板。主要原理是通过高温、挤压、摩擦等使布料更加柔软、平整。设备运转方式为控制加压辊接触承压锡林，对承压锡林产生压力，承压锡林转动带动布料进入，同时带同橡胶毯、导布辊转动，布料经挤压、摩擦后，经导布辊转出，出布速度 5~50m/min。

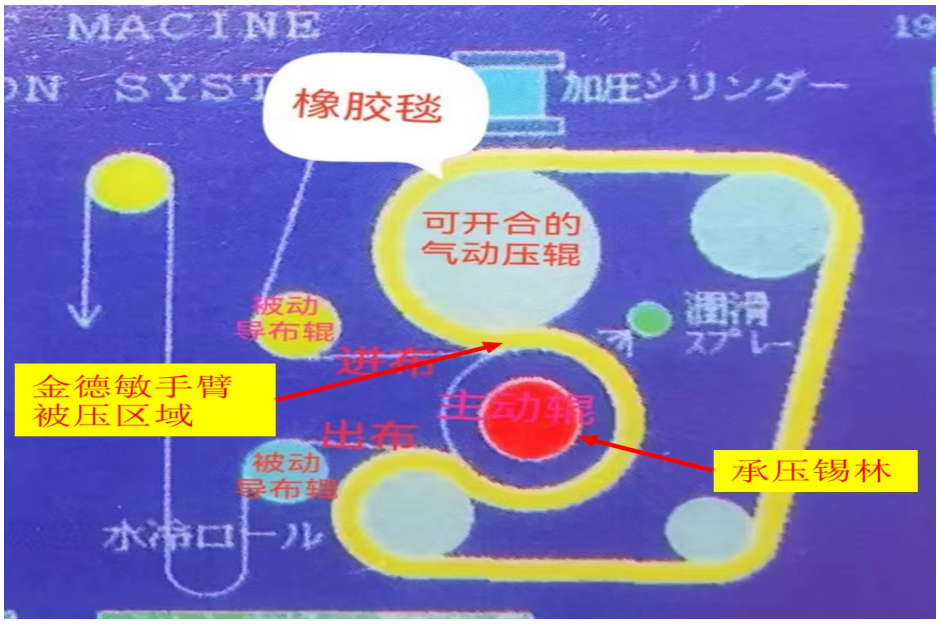
（图 2 橡毯机内部结构剖面图）

经勘查，事发设备位于祥丰公司整理车间东南角，控制柜附近贴有“有电危险”和“当心夹手”的警示标志，控制柜上设有急停按钮，设备出布导布辊和加压辊部位布料上有少量血迹，承压锡林上有手印（见图 3），黄色的防护挡板处于吊起状态（见图 4）。

设备运行时，安全防护挡板处于吊起状态，失去安全防护作用，金某某违反设备操作说明书中“设备运行时，不得用手接近加压部”的要求，将手伸到加压辊与承压锡林之间，导致手臂被卷入，这是本起事故发生的直接原因（详见附件专家技术分析意见）。

（一）祥丰公司应深刻吸取事故教训，切实落实企业安全生产主体责任，要切实加强安全生产管理。一是要全面梳理本单位的设备设施、作业活动等，建立健全并落实本单位的安全操作规程。二是要认真开展安全生产教育，确保作业人员具备必要的安全意识，熟知作业现场存在的危险因素和防范措施，不断提升从业人员的安全意识和操作技能，避免事故再次发生。三是要严格落实安全风险辨识管控和隐患排查治理双重预防机制，再次系统、全面排查企业存在的安全风险，制定切实可行、有效的安全风险管控措施并逐级实施管控；要加强安全检查及隐患排查治理工作，将安全生产规章制度、人员教育培训、安全风险管控情况纳入检查内容，定期逐条进行检查，发现事故隐患及时消除。
