“8·9”

嘉善县鸿翔资源再生利用有限公司位于浙江省嘉兴市嘉善县魏塘街道外环西路1986弄198号，成立于2018年03月23日，属于废弃资源综合利用业，企业类别为有限责任公司（非自然人投资或控股的法人独资），法定代表人：许晓平，统一社会信用代码：91330**********，经营范围：生产和销售:建筑垃圾及园林绿化养护垃圾的收集、运输、处置及加工；新型环保墙材技术开发、制造、加工、批发；建筑材料加工、批发；新型环保型固化砌块、固化砌块成型机械设备、化工产品及原料（不含危险化学品、易制毒化学品和化学试剂等）批发；机械设备租赁；土石方工程、房屋拆除工程的施工；河道疏浚；水污染治理；铸造废砂、炉渣（不含危化品）的收集、运输、处置及加工；废钢铁销售（以上各项涉及资质的均凭有效资质证书经营）；货运：普通货运。公司总用地面积约60000平方米（约90亩），设有分拣、园林、破碎、制砖4个车间。总建筑面积约24200平方米，现有员工88人。

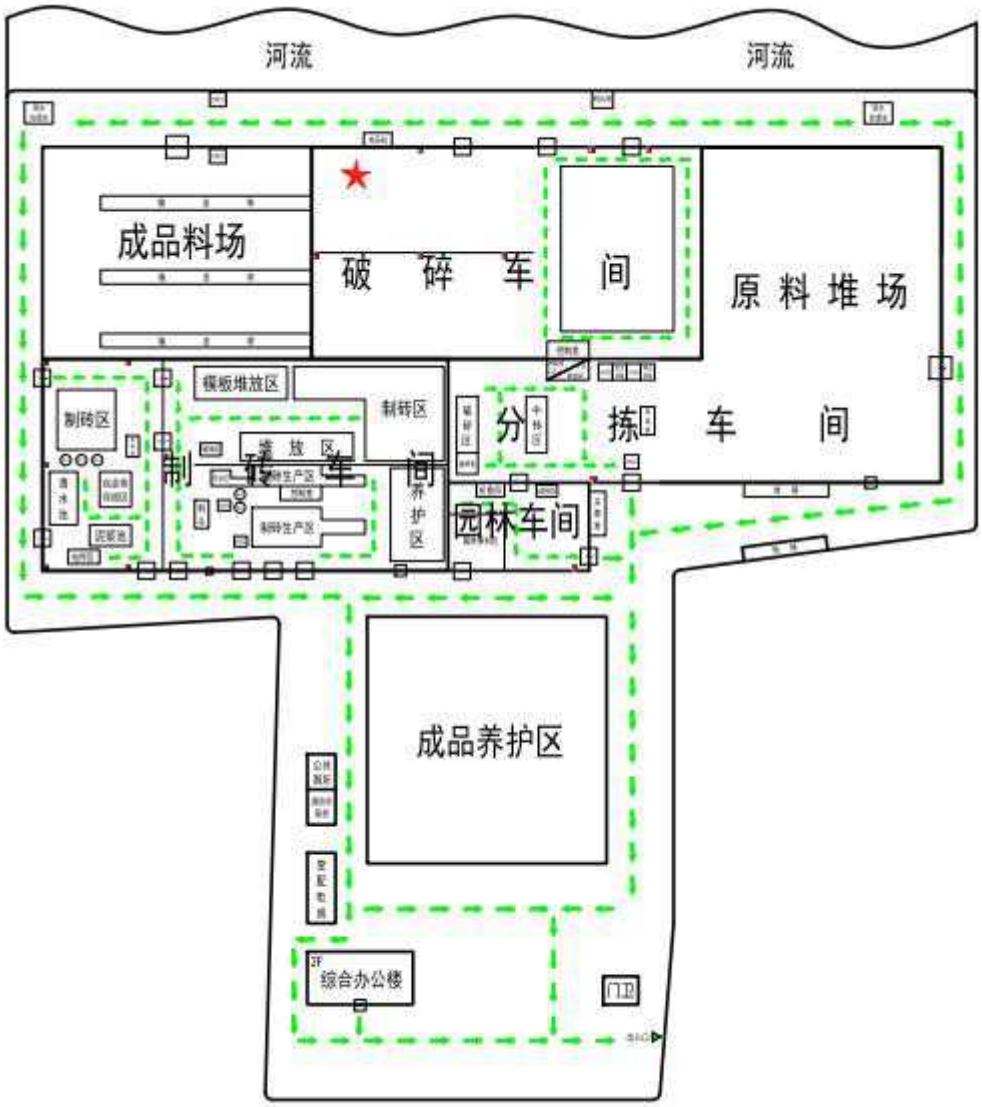
图 1：厂区总平面图

★：事故发生地点
