德城区宣惠河于庄排污泵站“7·25”较大中毒事故调查报告

2021年7月25日，德城区宣惠河于庄排污泵站发生一起中毒事故，造成3人死亡，直接经济损失228万元。

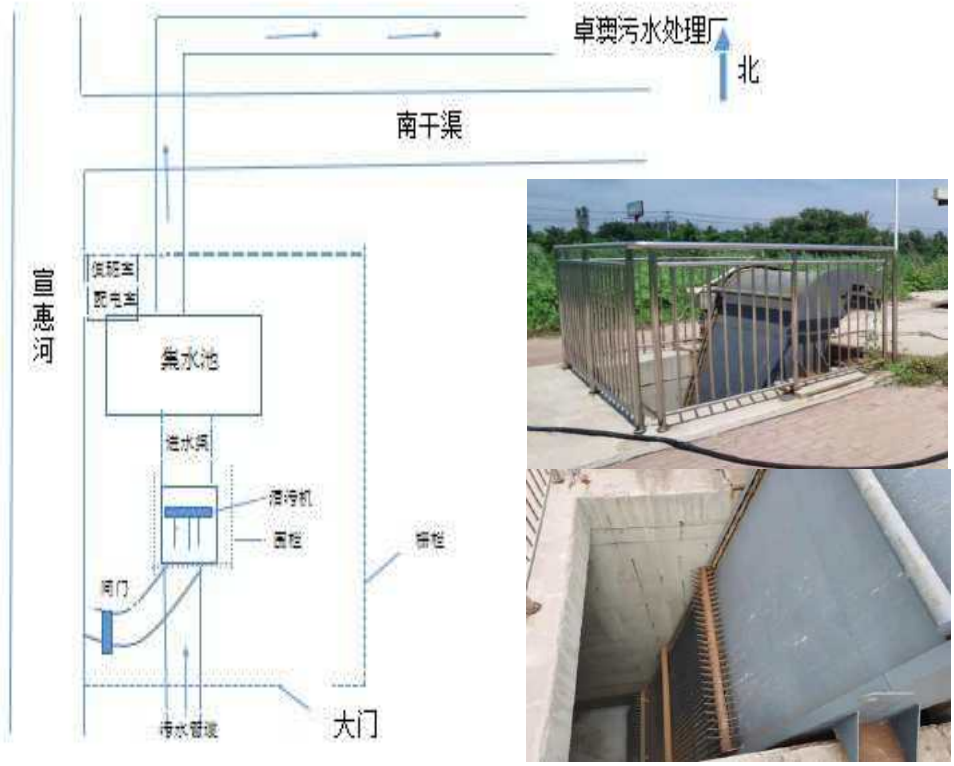
于庄排污泵站平面图及发生事故排污口照片

设有栅栏围护，出入口位于泵站东南侧。值班室、配电室位于泵站西北角，集水池位于配电室南侧，池内设有 5 个潜水泵（4 用 1 备）。集水池南侧进水沟渠长 21.5 米，宽 2 米，深 5.4 米，上与来水管道相连，下接通往卓奥污水处理厂管道，沟底及两侧墙体为混凝土现浇结构，上部设有盖板。进水沟渠内设有 1 台回转式电动清污机，清污机上部直通地面排污口，排污口长 2 米，宽 2 米，排污通道深 5.4 米，排污口东、西、南设有安全护栏，北侧为清污作业口。进水沟渠具有空间有限、检修口狭窄，人员不易出入、自然通风较差、并伴有不明有害气体，对人身安全构成较大威胁的特点，人员进入作业属于有限空间作业。

作业规定[①]安排3名员工进入有限空间作业，导致作业人员吸入排污沟渠内积聚的高浓度甲硫醇、甲硫醚[②]中毒死亡[③]。
