# 大连金普新区“1·25”较大燃气泄漏爆炸事故调查报告

2021年1月25日，位于大连金普新区友谊街道的金渤海憬小区发生较大燃气泄漏爆炸事故。事故造成3人死亡，6人轻伤，直接经济损失约为905.38万元。

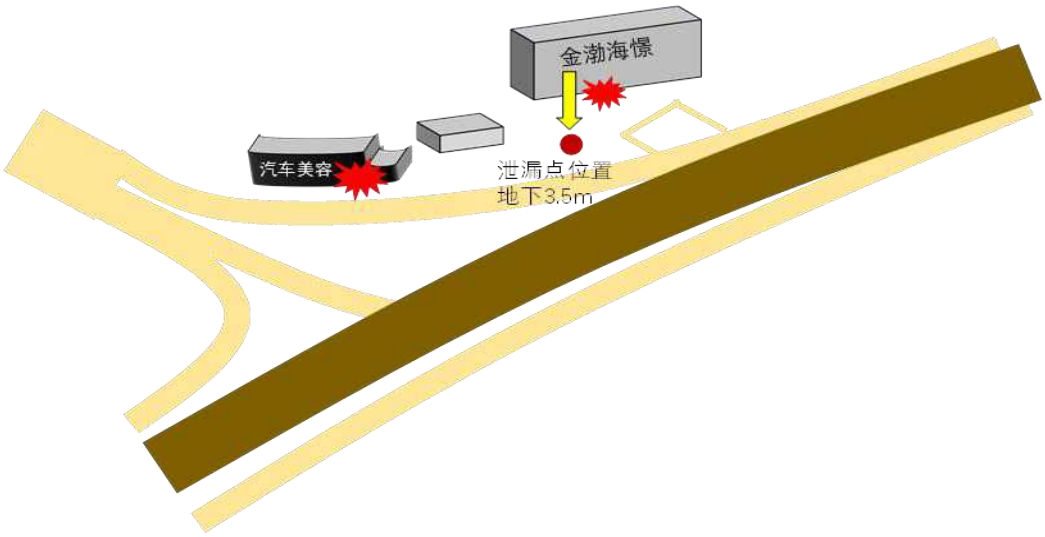
事故区域简化形貌图

2021年1月24日22时至23时，大连金普新区友谊街道金渤海憬小区附近的中压燃气管道出现断裂，导致大量天然气开始泄漏，并通过地下电缆线套管扩散，从电缆线通道、地下井、地下管道溢出，分别在停车场内部分车辆底部、居民楼一至二层公

建外墙干挂理石框架空间内和东侧 150 米处的聚鑫汽车美容维修中心二层小楼内聚集形成爆炸气体。1 月 25 日 5 时 40 分，大连金普新区友谊街道的金渤海憬小区居民王某在启动汽车时，居民楼一至二层公建外墙干挂理石框架空间内燃气发生第一次爆炸，引起附近停放的三辆汽车起火、爆燃。6 时 20 分左右，位于爆炸现场东侧 150 米处的聚鑫汽车美容维修中心二层小楼内到达爆炸极限，遇明火后发生了二次爆炸，爆炸致聚鑫汽车美容维修中心贴邻建筑局部坍塌起火。

经调查、检测、论证分析管道上方的附加垂直载荷是导致管道环焊缝起裂的直接原因。主要因事故管段底部缺乏土壤支撑，造成该管段局部悬空；管道开裂处环焊缝区域防腐涂层缺失，导致氯离子含量较高的积水对管道产生腐蚀，管道未按照设计要求设置阴极保护措施，以及环焊缝局部未焊透，降低了管道的承载能力，地上载荷作用在该管段系统上，在管道泄漏处形成较大拉应力，使管道底端的环焊缝处发生因一次载荷导致的焊缝起裂及快速脆性断裂，造成大量天然气开始泄漏，并通过地下电缆线套管扩散，从电缆线通道、地下井、地下管道溢出，分别在停车场内部分车辆底部、住宅楼公建干挂理石框架空间内聚集形成爆炸气体，遇明火发生第一次爆炸；进入聚鑫汽车美容维修中心附近二层小楼内聚集形成爆炸气体，遇明火后发生第二次爆炸。
