# 沈北新区辽宁振达建设集团有限公司“5·31”一般物体打击事故调查报告

2026年5月31日8时42分许，沈北新区航空航天城南部片区城市管网提标改造工程项目雨水泵站工地（地址：银河街西侧北尚丽都小区南侧），在进行深基坑防坍塌支护施工作业过程中，因支护板桩水平支撑钢梁断裂、坠落，发生一起一般物体打击事故，造成一名现场作业人员死亡，直接经济损失约80万元。

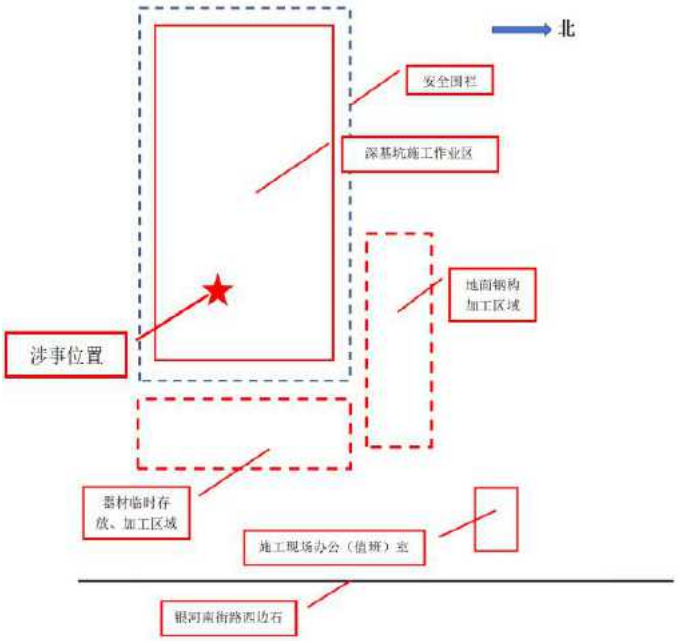
图 2 作业现场平面布置简图

如图 2 所示，东侧基坑支护板桩第二层水平支撑钢梁已经断裂，同时水平支撑钢梁及其两侧端部斜撑 H 型钢完全坠落。南侧段水平支撑钢梁及两侧端部斜撑 H 型钢落在基坑地面，如图 4 所示。北侧段水平支撑钢梁端部搭在第三层支护板桩水平支撑钢梁檩梁上，如图 5 所示。

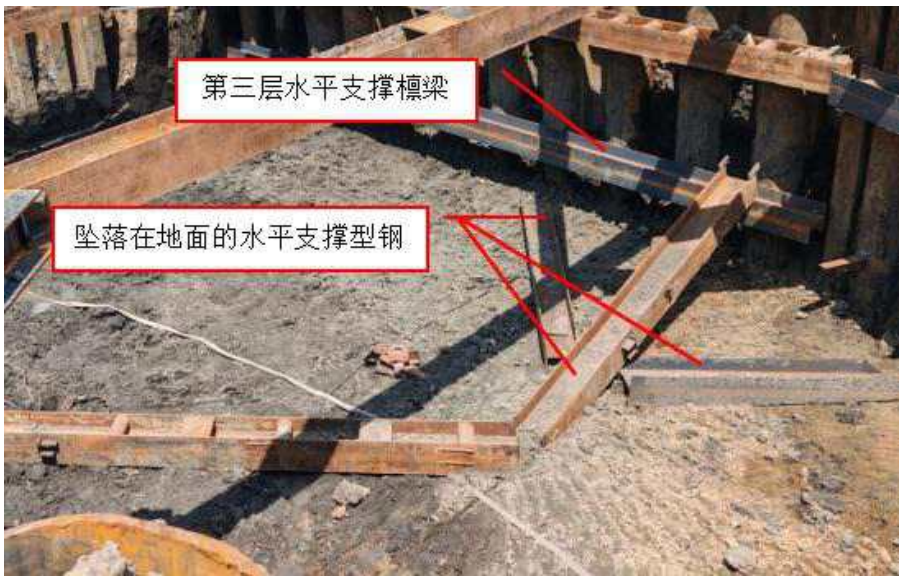
图 5 北侧段坠落状况

涉事H型钢梁长13.2米、宽400mm、高400mm、腹板厚度13mm、翼缘厚度21mm。断裂、坠落水平支撑钢梁端部及相关檩梁结构无破坏痕迹，断口为直缝对接焊口，对接点约在钢梁中部。见图5。其断口形貌见图7—图9，断口形貌为非疲劳韧性破坏。事发现场模拟情况见图10。
