七里河西果园甘肃建投商品混凝土有限公司“12·23”一般机械伤害事故调查报告

兰州市七里河区政府事故调查组

2025年1月22日

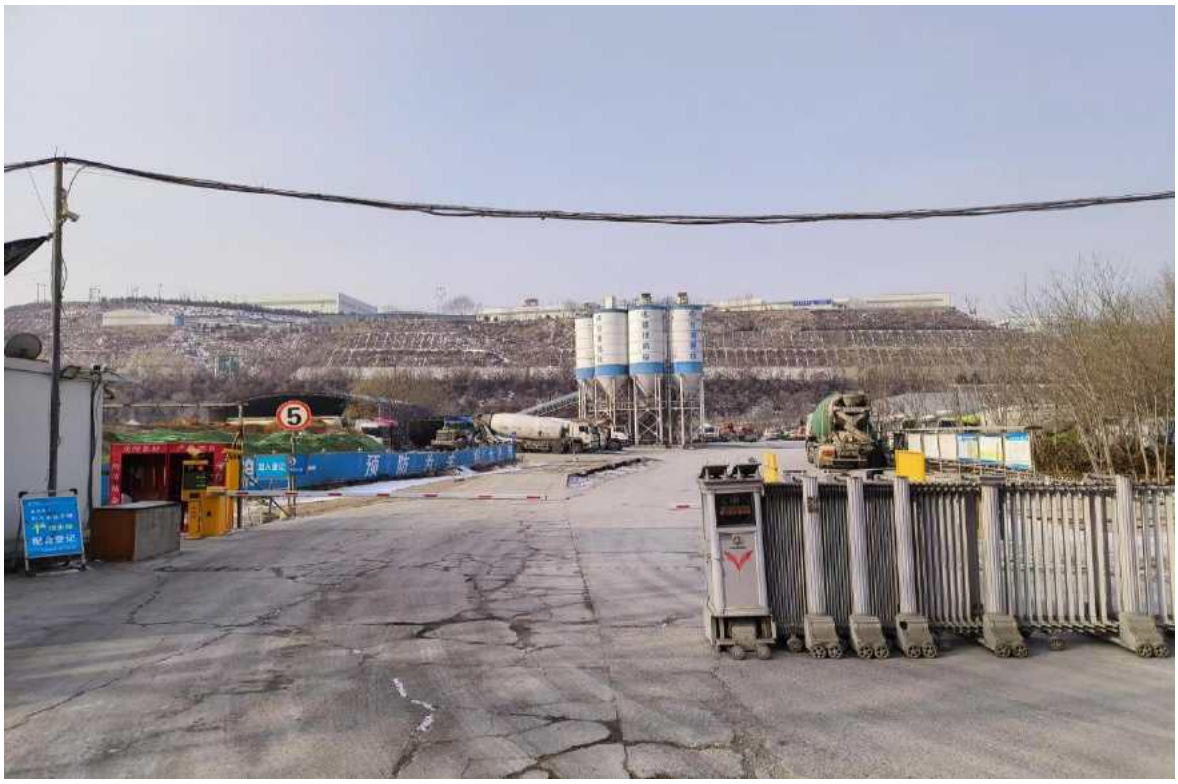
图 4 七里河搅拌站全貌
