霍山经济开发区安徽**集团霍山**有限公司“9•14”一般触电事故调查报告

霍山县人民政府事故调查组

2025 年 11月

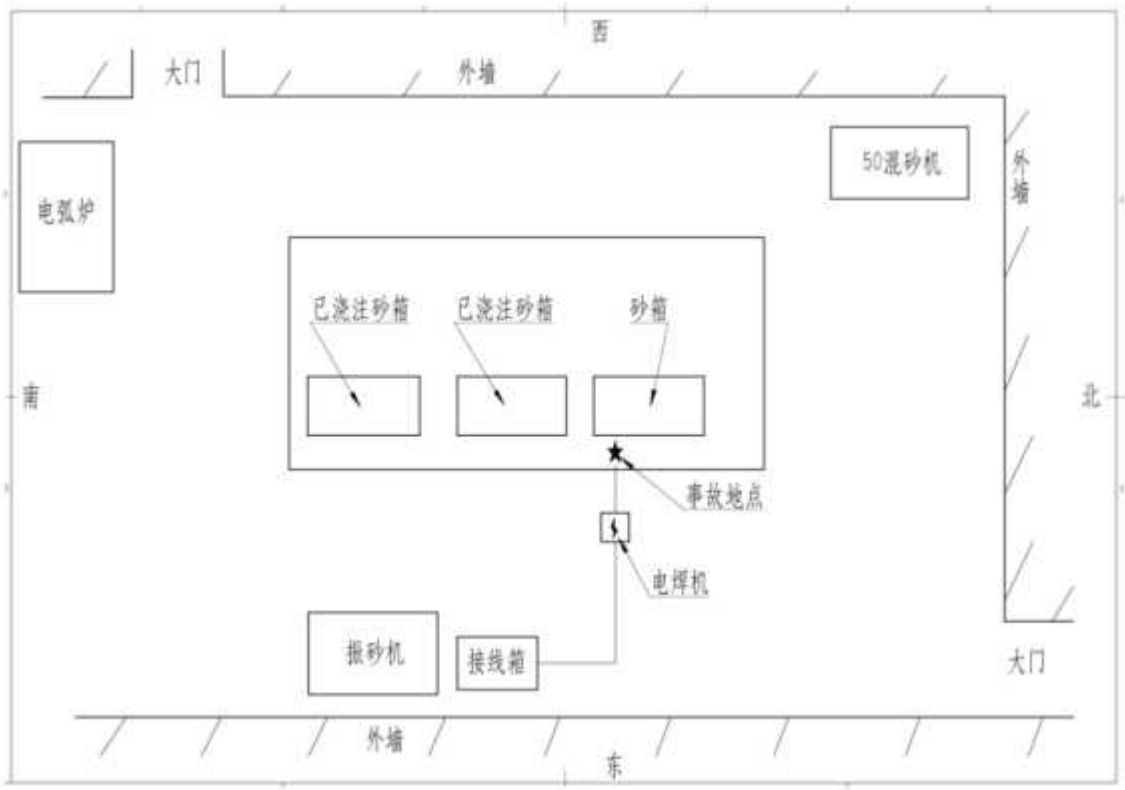
造型车间平面图

勘验现场位于造型分厂（A03厂房）北侧的浇铸坑内。浇铸坑为长方形，呈南北走向，长24.25米，宽5.75米，深3.15米。浇铸坑内有3组砂箱，南北摆放。事故点位于坑内北侧砂箱与东侧坑壁之间，砂箱与坑壁间距约0.7米，该砂箱长4米，宽2米，高2.4米，由六层箱框(金属材质)组成，每层箱框两侧对称布置有4根箱把，用于加设箱卡和起吊。现场发现东南侧底部1-5层箱框箱把处已通过20mm钢筋进行焊接，同侧距离地坑底部98cm的2-3节箱框胀力处已通过30cm × 4cm × 1cm搭接钢板进行焊接。浇铸坑东侧地面有安全防护栏，护栏旁有安全帽、焊工手套、劳保鞋、焊工面罩、护腿等劳动防护用品和一台电焊机。电焊机搭铁线搭接在坑内砂箱箱把上，电焊机距浇铸坑边缘约1.5米，电焊机使用工业标准快捷插头，距电源插座17.8米。电焊机一次接线处有防护罩壳，外壳未连接接地线，一次电源线绝缘层基本完好，未见明显破损、损伤痕迹；电焊机二次侧出线端处有屏护挡板，把钳线搭于浇铸坑边缘的护栏处，把钳线、搭铁线的绝缘层基本完好，未见明显破损、损伤痕迹。

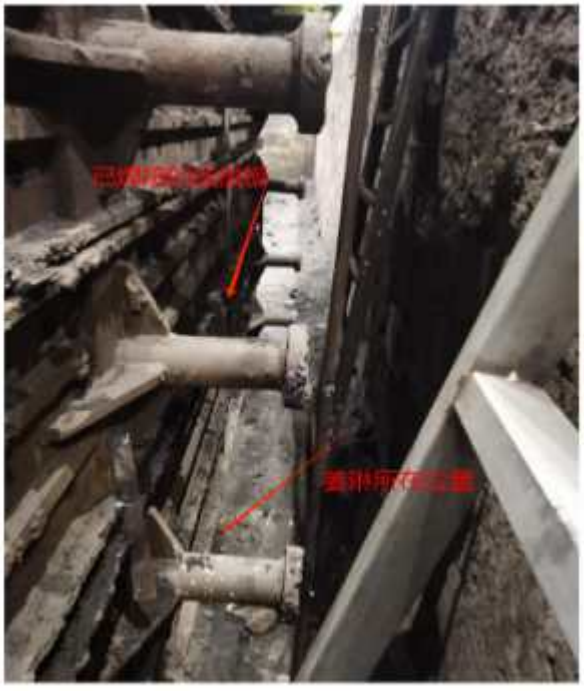
事发地点及电焊机参数图

事故现场电焊机为东升牌BX1-400型，额定输出电流400A，额定输入电压380V，额定频率50HZ，额定输入容量26.98KVA，空载电压64V，额定负载持续率35%，额定负载电压36V，电流调节范围85-400A，适用焊条直径(mm)2.5-7，绝缘等级F，生产厂家上海东升焊接集团有限公司。

（二）霍山**公司要深入推进电焊机安全监管数字化转型，完善焊接与热切割作业安全管理制度，加快电焊设备“加芯赋码”工作，加强对焊接与热切割作业人员的教育培训。针对此起事故教训，加强公司特种作业人员和设备设施现场安全管理，严查员工违章行为；要加强设备设施维修保养，及时消除事故隐患，坚决防范类似事故再次发生。
