【事故调查报告】怀宁县安徽永利纸业有限公司“8·23”一般中毒事故调查报告

怀宁县安徽永利纸业有限公司“8·23”一般中毒事故调查报告

2023年8月23日上午11时5分许，怀宁县安徽永利纸业有限公司造纸车间在进行复产准备过程中发生一起中毒事故，造成2人死亡，1人受伤，直接经济损失约419.4万元。

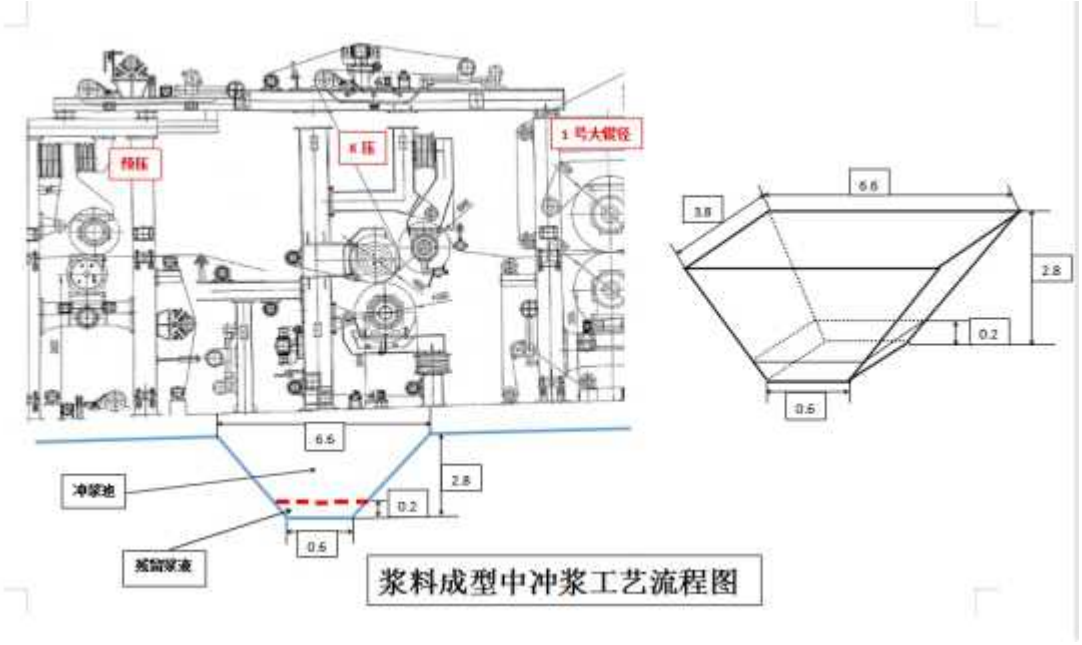
图1：厂界范围及事故点示意图（ 为事故发生地造纸车间）

事故发生地点位于永利纸业造纸车间K压工序的冲浆池内。
