重庆市应急管理局
关于重庆涪陵重庆常捷医药有限公司
“3·5”一般容器爆炸事故调查报告的批复

重庆涪陵重庆常捷医药有限公司
“3·5”一般容器爆炸事故

重庆涪陵重庆常捷医药有限公司“3·5”一般容器爆炸事故调查报告

2023年3月5日23时17分许，涪陵区临港经济区的重庆常捷医药有限公司4-2车间在生产作业过程中，发生一起反应釜爆炸事故，造成1人死亡，3人受伤。

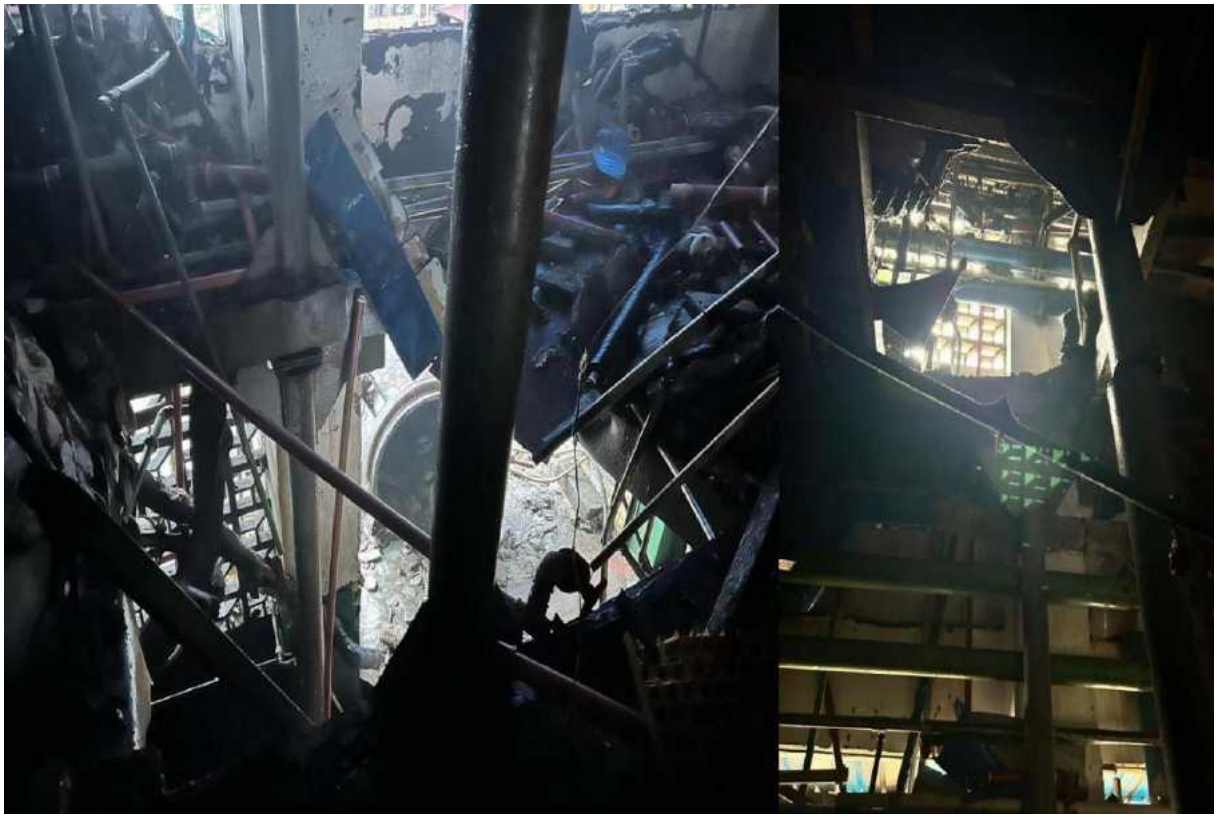
发生爆炸区域位于公司 4-2 车间，4-2 车间厂房主体结构为钢混框架结构，共三层，第一层主要用于产品的离心和搅拌，第二层与第三层为反应釜操作平台，事故爆炸为第二层的 8#产气釜。事发时李**正位于 8#产气釜附近，陈**位于车间第三层，李**、廖**位于车间第一层（见图 1、图 2）。8#产气釜釜盖与釜体分离，均坠落在 1 楼地面，釜盖与釜体相对完整，车间 2 楼及 8#产气釜正上方设备、管道、电缆桥架损毁严重。

图 1　事故现场照片

图 2　事故现场照片
