安徽精超风光新能源科技有限公司
光伏项目工地“11·30”一般高处坠落事故
调查报告

编制单位：宣城市“11·30”事故调查组

编制日期：2026 年 1 月 27 日

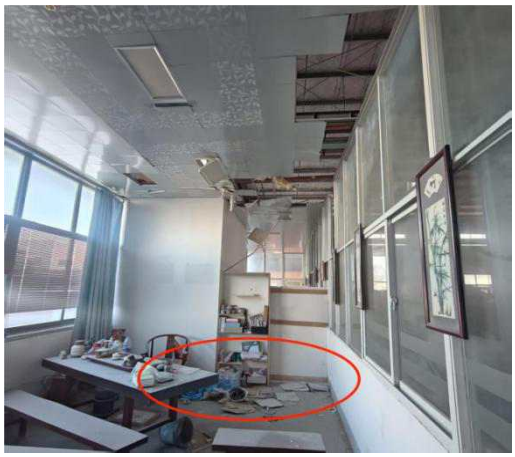
图 6 坠落后死者的位置

屋面上层结构为彩钢瓦，下层结构为保温棉。胡某旺在除去该屋面倒数第二块彩钢瓦后，彩钢瓦底部仅剩保温棉，保温棉成分为石棉，不具有承重能力（见图 4）。上午 10 点 50 分，胡某旺在除瓦过程中踏空保温棉坠落，坠落过程中安全帽脱落，坠落地面后头部着地死亡（见图 4）。

经现场勘查，胡某旺从屋面坠落后，先掉落到厂内办公室顶部，砸破吊顶后落至地面（办公室吊顶主材为轻质铝合金加铝扣板）。坠落点至地面总高度约为 10.27m，办公室吊顶与地面高

差约为 3.45m，坠落点下方未设置防坠平网等安全保障措施。
