广平十里铺农村污水治理项目“11•24”

一般高处坠落瞒报事故调查报告

广平县人民政府事故调查组

2026年5月12日

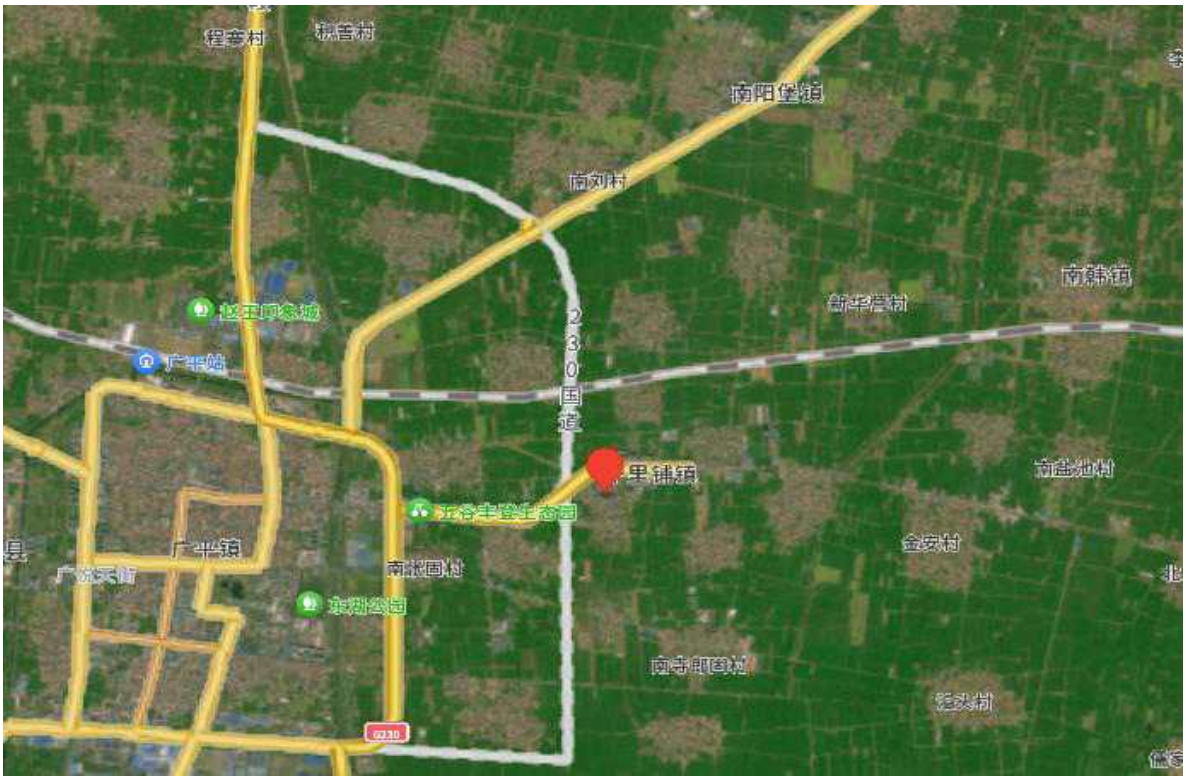
图1 广平十里铺镇后堤上村农村污水治理项目地理位置

经技术组对事发现场进行勘察，由于事故发生于 2024 年 11 月，施工现场事发时的施工坑已回填并硬化。技术组在后堤上村村干部的指引下，确定了当时事发时的具体位置。详见图 1、图 2、图 3。

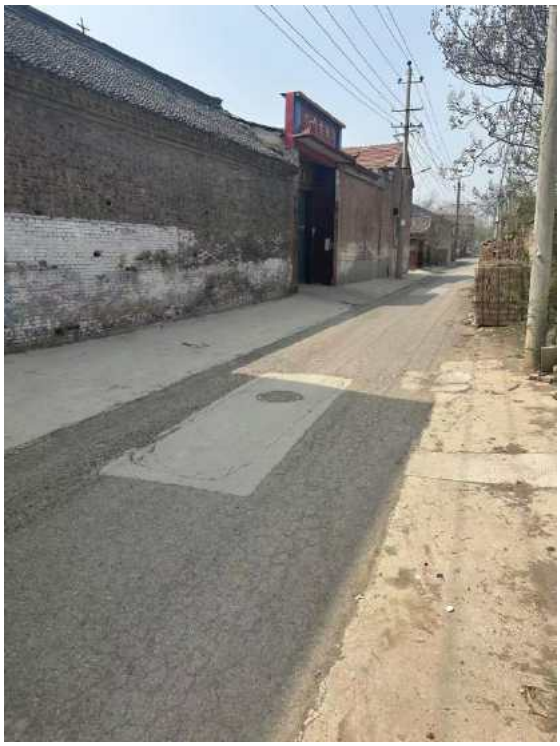
图3 事发现场现状照片

2024 年 11 月 24 日 8 时至 17 时 30 分时段，增鑫建设有限公司位于广平县十里铺镇后堤上村农村污水治理项目的施工现场进行顶管施工。施工现场挖掘出一处长约 2.0 米、宽约 1.2 米、深约 1.3 米的施工坑，并在施工坑向外 1.0 米处堆放了高度约 1.0 米的堆土。施工坑用于污水管道埋地安装的顶管施工作业。

1.施工现场安全防护缺失。增鑫建设有限公司在广平县十里铺镇后堤上村农村污水治理项目顶管施工中，开挖的施工坑（长约2.0米、宽约1.2米、深约1.3米）及周边堆土形成临边危险区域，仅设置简易警示带和警示标识，未设置符合规范的实体封闭围挡、夜间照明设施及夜间醒目警示标识，无法有效防范行人误入、坠落风险。

（一）立即开展施工现场隐患全面排查整治，坚决消除物理风险。所有施工坑、沟槽、基坑一律设置连续、牢固、封闭的硬质围挡，严禁仅用软质警示带替代围挡；夜间必须配备反光警示标识、警示红灯、临时照明，确保夜间可视、可防、可避。严格落实“工完场清、人走场封”制度，每日收工前必须对坑槽进行覆盖、封闭、加固，做到停工即封场、离场即闭环，不留安全缺口。
