# 米东铁厂沟新疆兴恒永泰金属制品有限公司
# “7·4”一般机械伤害事故调查报告

编制单位：乌鲁木齐市米东区人民政府事故调查组

编制时间：2026 年 6 月

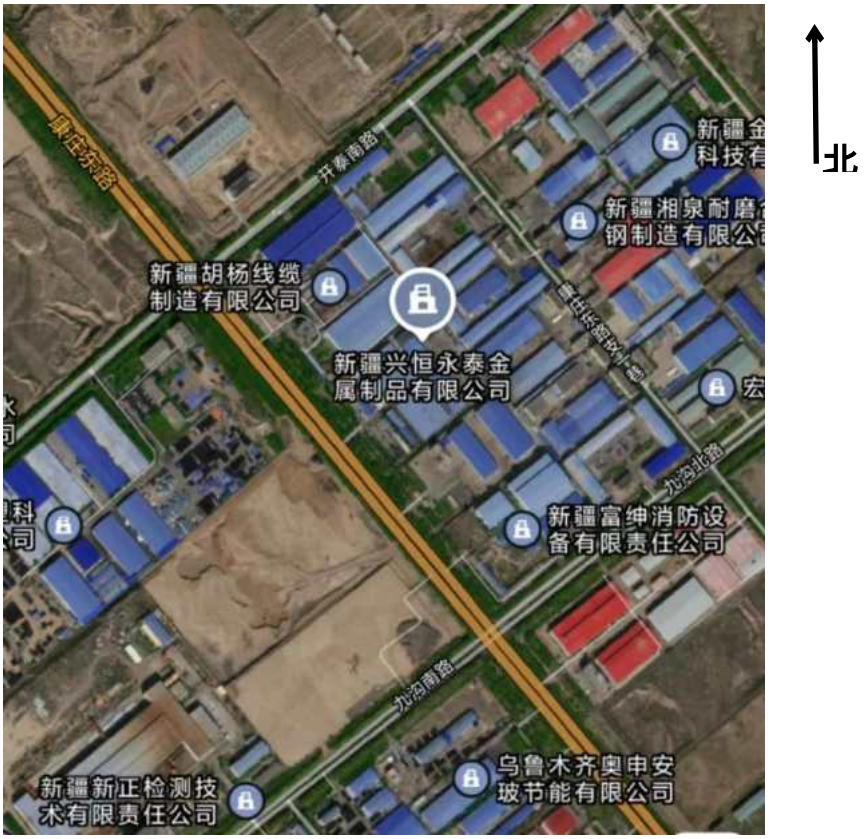
图1

1.事故发生地点位于新疆乌鲁木齐市米东区康庄东路1195号

新疆兴恒永泰金属制品有限公司承租厂房内（见图1）。
