重庆万州江苏金马工程有限公司
“11·6”一般坍塌事故调查报告

重庆万州江苏金马工程有限公司

“11·6”一般坍塌事故调查组

2025 年 1 月

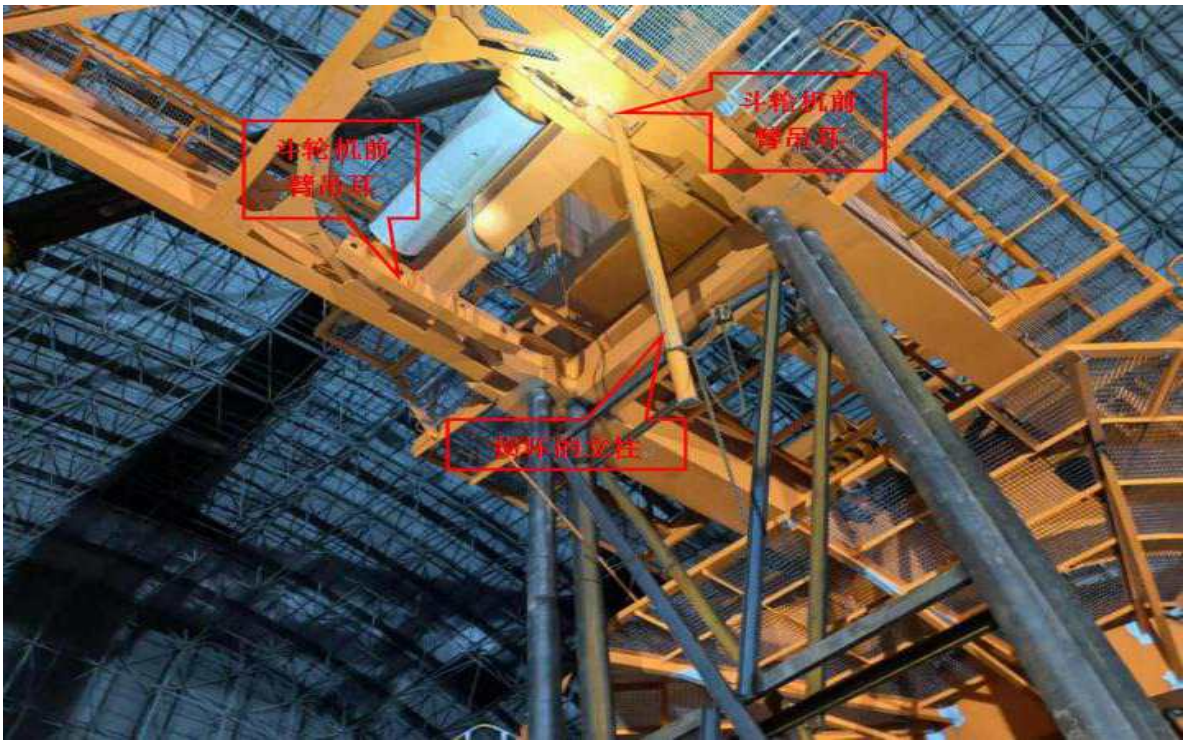
事故现场位于重庆市万州新田港区二期工程 1#钢煤棚，事故现场正在进行 5#斗轮堆取料机（见图 1）垂直张紧装置安装。

事发地点位于 5#斗轮堆取料机前臂下方，前臂朝向为由西至东，前臂高度为 6m（见图 2），前臂下方有两个吊耳，东侧吊耳上挂有一立柱，系垂直张紧检修平台立柱，由销轴与斗轮堆取料机前臂连接（见图 3），垂直张紧平台护栏另一立柱安装插孔附近有焊接痕迹，地面有一掉落的销轴（见图 4）。5#斗轮堆取料机东南侧停有一台吊车，系江苏金马公司现场负责人租用，吊车车牌为渝 F1***1，吊车最大允许质量为 31750kg，吊车大臂伸向 5#斗轮堆取料机前臂上方，吊钩悬挂于前臂上方且处于脱钩状态（见图 5）。

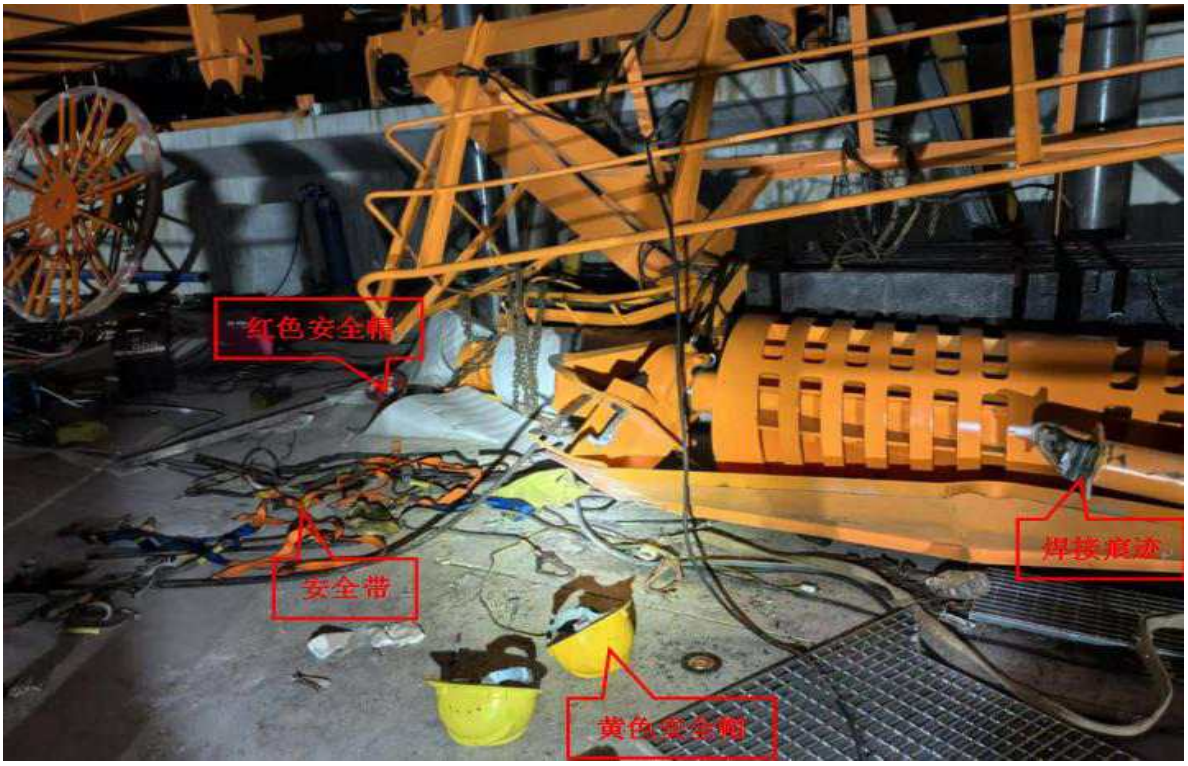
图 7

坠落点位于 5#斗轮堆取料机前臂下方地面，地面散落作业人员使用的工具和安全带，并有两顶黄色安全帽和一顶红色安

全帽（见图 6），系作业人员作业时佩戴，红色安全帽附近有血迹。前臂下方地面堆放有垂直张紧装置及其配件，系从斗轮堆取料机前臂安装点坠落至地面。坍塌至地面垂直张紧检修平台、垂直张紧滚筒和配重块由支架进行组装，检修平台护栏及立柱有弯曲和损坏痕迹，垂直张紧检修平台、垂直张紧滚筒重约 1450kg，配重块重约 5240kg（见图 7）。垂直张紧装置检修平台旁有两台手动葫芦，承重分别为 2t 和 5t。
