白云区贵州建工乌当建设工程有限责任公司“9.4”一般起重伤害事故调查报告

2024年9月4日14时30分许,贵州建工乌当建设工程有限责任公司在贵州省贵阳市白云区麦架镇贵州商学院白云新校区二期项目单身教师公寓项目上发生一起一般起重伤害事故,造成死亡,直接经济损失约120.88万元。

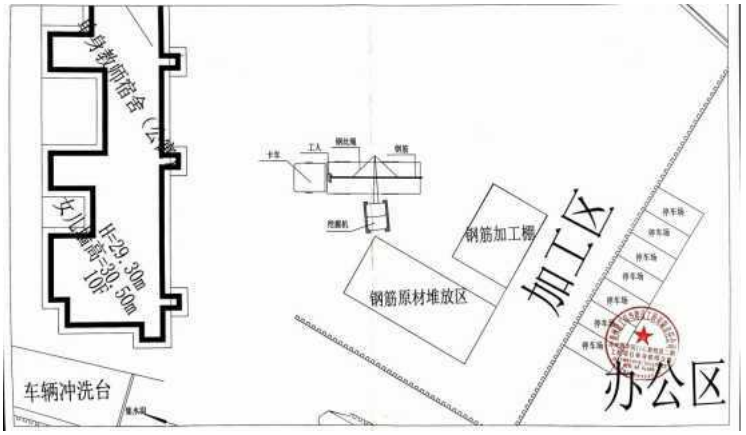
事故发生时,李某顺(死者)和李某云在车厢内对钢筋进行捆绑,李某庆在地面负责指挥,李某江负责在地面解除钢丝绳。14时12分左右起吊的钢筋在空中产生晃动,李某顺(死者)在车厢内躲避不及时,被钢筋撞击胸口,导致事故发生。

贵州建工乌当建设工程有限责任公司在组织开展吊装作业未正确选用符合规范要求的吊装机械,作业过程无安全管理人员旁站监督,工人吊装作业不规范,材料起吊前未离开机械作业半之外。

(三)落实企业主体责任。贵州建工乌当建设工程有限责任公司要深刻吸取本次事故的教训,切实落实企业安全生产主体责任,严格按照操作规程、作业技术规范要求组织施工。要切实强对施工现场的巡查,施工单位项目经理、技术负责人、施工员、专职安全员,监理单位总监理工程师、安全专监等关键岗位管理人员要到岗尽职履职;严格落实各项安全生产规章制度,配职安全管理人员,强化对施工现场安全管理,落实对项目施工人员的安全生产教育培训,增强一线作业人员自身安全防范意识。发现未按技术规范要求进行施工作业的行为要坚决制止与纠正时整改消除生产安全事故隐患,提升安全管理水平,做到举一反三,切实防范类似事故的再次发生。全面提升建设施工领域本质安全水平。
