阜阳颍泉“8·30”一般道路交通事故调查报告

颍泉区政府事故调查组

2025 年 1 月 20 日

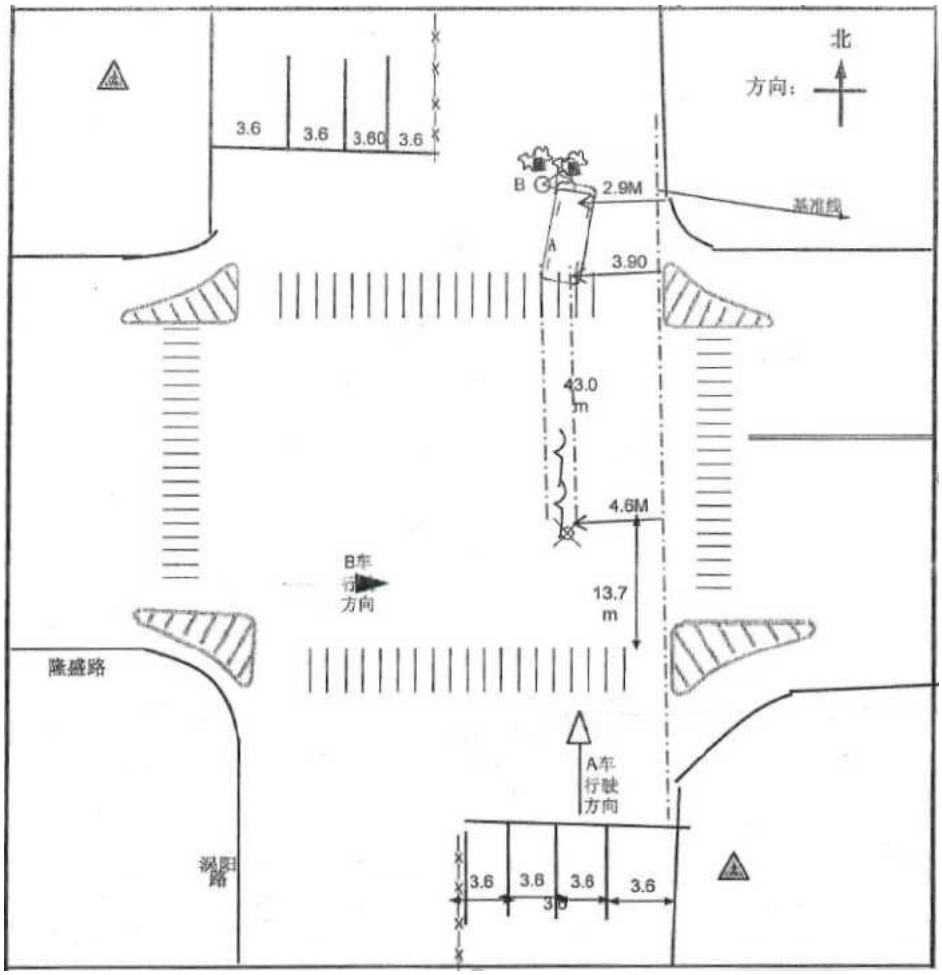
图 2 事故现场示意图[7]

2023 年 7 时 24 分 25 秒，范 xx 驾驶皖 KM3067 车辆由南向北临近涡阳路和古泉路交叉口时，看到绿色信号灯 3 秒倒计时开始闪烁后加速行驶，在黄色信号灯亮起，皖 KM3067 车辆前轮越过停止线，进入涡阳路和古泉路交叉口无减速迹象，仍以 63KM/h 至 73KM/h[6]的速度行驶。

2023 年 7 时 24 分 27 秒，范 xx 驾驶的皖 KM3067 车辆与毛 xx 驾驶地载着郝 xx 的皖 KE20839 二轮电动自行车发生碰撞。范 xx 驾驶皖 KM3067 车辆在看到皖 KE20839 二轮电动自行车后，紧急踩刹车，但与皖 KE20839 二轮电动自行车和毛 xx、郝 xx

碰撞后，并拖行皖 KE20839 二轮电动自行车和毛 xx、郝 xx44 米左右后才停了下来，事故造成两车不同程度受损，毛 xx、郝 xx 当场死亡。

[7] 事故现场示意图中 A 车为范 xx 驾驶的皖 KM3067，B 车为毛 xx 驾驶的皖 KE20839 二轮电动自行车

（1）依据安徽龙图司法鉴定中心司法鉴定意见书（皖龙图司鉴〔2023〕通鉴字第K77号）鉴定意见：皖KM3067号中型普通客车前部左侧与无号牌“绿佳”牌两轮电动车右侧及其驾乘人发生过碰撞；皖KM3067号中型普通客车的行驶速度介于63km/h至73km/h之间；无号牌“绿佳”牌两轮电动车的行驶速度约为11km/h。
