博望区马鞍山市盟邦机械设备制造有限公司
“6·14”一般物体打击事故调查报告

编制单位：马鞍山市博望区人民政府事故调查组

编制日期：**2025** 年 **8** 月 **5** 日

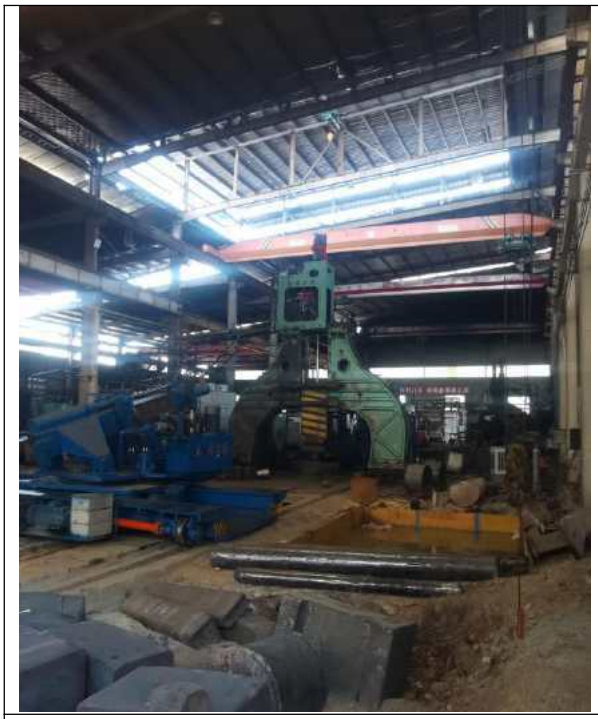
图 2 事故现场及主要设备、工件图

1.事故发生现场为企业新增设备、新增工艺区域，2025 年 5 月 28 日投产。现场土建基本完工，设备、工件摆放杂乱。作业行车是企业原有设备，行车梁标识吨位为 2.8t、吊钩标识吨位为 10t（实际核载吨位）；作业时撞块方件尺寸为：长 2.77 米、宽 0.43 米、高 0.3 米，质量约 2.8 吨；销头全长约 0.87 米。

(1)事故现场作业区域	(2)电液锤销子位置（红色区域）

(3)撞块

(4)作业行车

1.人的不安全行为：当事人安全意识淡薄，在行车刚刚停止运行，但行车上吊运的撞块仍然来回摆动的情况下，无视撞块运行惯性的危险，违章伸头查看锤销的行为完全无必要，被撞块撞击造成葛某明死亡的直接原因。

2.物的不安全状态：事故班组用行车吊起撞块紧固锤销的作业违反设备和作业安全操作规范。

4.特种设备安全管理不健全。盟邦公司现场有行车7台，全部标识为“2.8t”，实则为5台5t、1台10t和1台16t，疑似逃避特种设备安全监管，该企业提供不了行车相关台账资料。《行车安全操作规程》虽然张贴在现场，但事故前的东西方向频繁操作行车的作业行为完全违反其中的“四、操作行车时应平稳，不要频繁启动开关，吊物时要待重物平稳后再运行行车，以免重物来回摆动碰砸设备；七、操作行车时严禁斜拉歪吊，要注意观察行车的运行状况和周围堆放物；”等规定。且该项违章作业行为自设备投用后长期存在，班组人员和企业管理人员都对此违章作业保持默许，无制止记录。
