娄底市东顺环保有限公司“4·19”一般淹溺事故调查报告

2025年4月19日，娄底市东顺环保有限公司在娄底市金鼎双江锰业有限公司关闭矿井涌水处理运营托管服务项目（以下简称:关闭矿井涌水处理项目）进行污水处理时，发生一起淹溺事故，造成1人死亡，直接经济损失35.3万元。

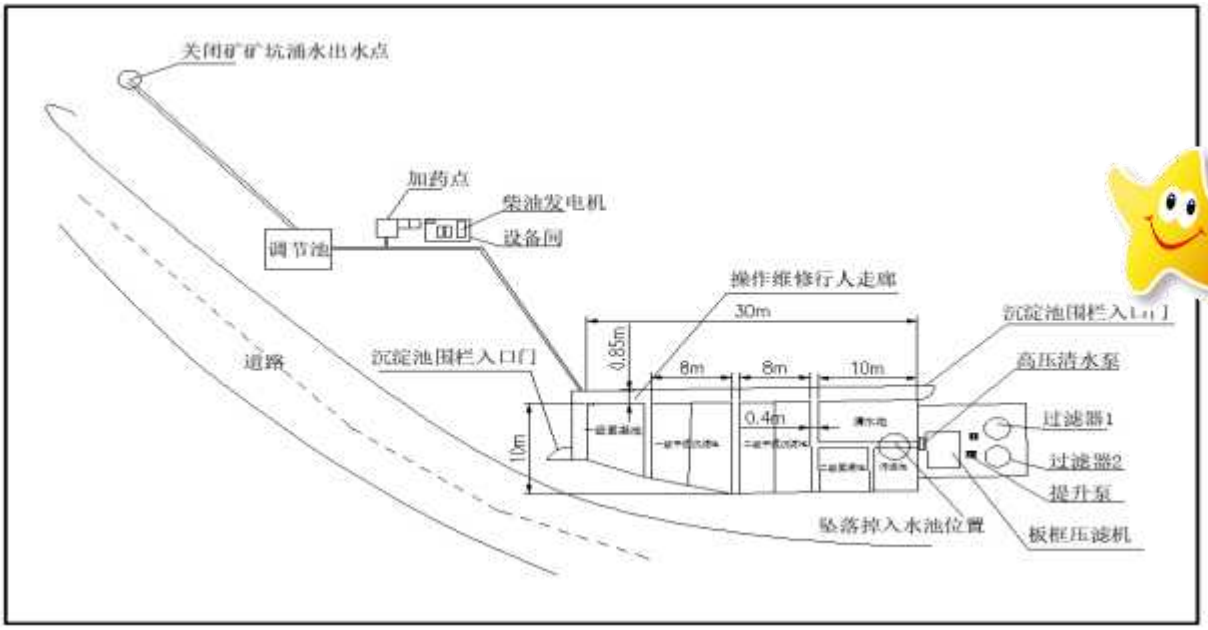
1、事故地点位置

事故发生在关闭矿井涌水处理项目污水沉淀池内，项目地址为娄星区双江乡万家村。

双江乡关闭矿井涌水处理项目位于Y009乡道东侧路边，距离已关闭的金鼎双江锰业有限公司200m，距离双江乡人民政府驻地9km。

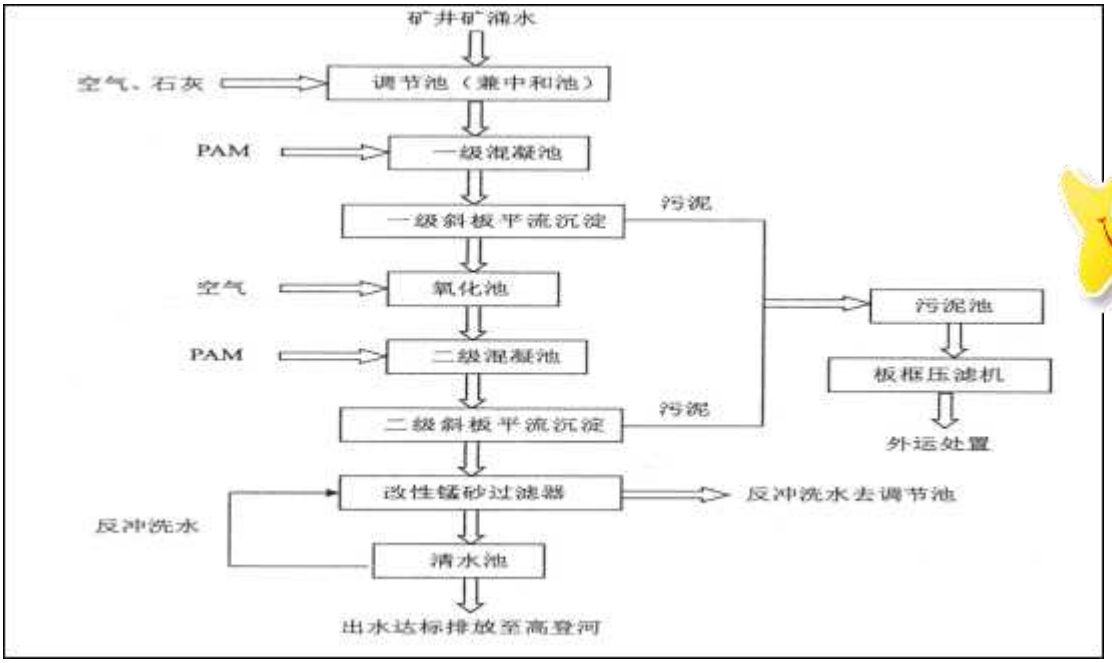
工艺流程图：

矿涌水通过渠道进入调节池，调节池内进行微孔曝气，同时均匀水量水质，将亚铁离子部分氧化为铁离子，然后通过提升泵提升至中和池，在石灰乳的作用下将废水由酸性调节至pH=8左右，然后中和后的水重力流至混凝池，在搅拌的作用下，PAM和水充分混合，形成矾花后流入一级平流沉淀池，进行固液分离，比重较大的悬浮物得以沉淀，去除大部分铁离子和锰离子，一级平流沉淀池出水流入氧化池，氧化池内设置微孔曝气，氧化亚铁离子和锰，氧化池出水进入混凝池，在搅拌的作用下，PAM和水充分混合，形成矾花后流入二级平流沉淀池，进行固液分离，二级平流沉淀池出水进入改性锰砂过滤器，在改性锰砂过滤器内利用改性锰砂对锰的吸附进一步提高锰的达标率，锰砂过滤器出水后流入清水池，最后经过计量槽达标排放至高灯河。
