昌吉市××××垃圾转运站“3•12” 机械 伤害一般事故调查报告

昌吉市××××垃圾转运站“3·12”机械

伤害一般事故调查报告

2023年3月12日14时10分左右，昌吉市××××垃圾转运站压缩垃圾运输操作间发生一起机械伤害事故，事故造成一人死亡。

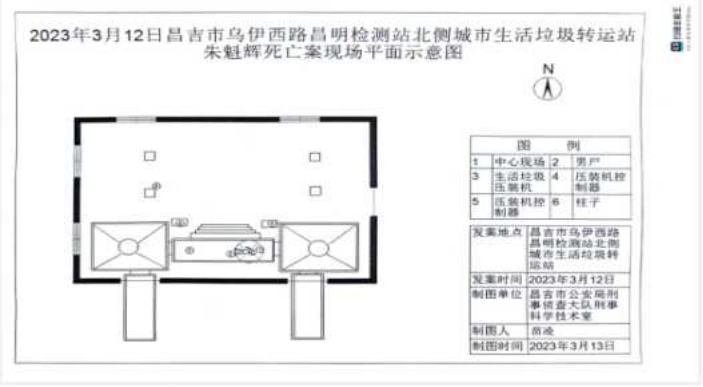
2023年3月11日上午，市××××垃圾转运站压缩垃圾运输操作间东侧压装机主机副机出现故障（东侧压装机压缩故障，需要副机辅助推动，启动副机需要进入副机机身内进行操作），当班操作工吴××发现故障后电话通知当班维修工朱××维修机器，接到电话后，朱××先后查看了压装机及中控室操作台情况，操作工吴××看到操作室显示屏上显示主机正常，试操作了一下，就开始正常压装。接着，维修工朱××让吴××试操作副机，吴××操作后副机显示屏上显示副机推头不动出现故障，朱××告诉吴××东侧副机推头不能动，然后进入东侧压装机副机内进行维修。几分钟后，吴××看到东侧压装机副机的“推头”被推到顶部，故障解除，吴××认为是朱××推的（“推头”推到顶部压装机副机就可以正常工作），就开始操作两个主机直至中午13时，午饭后继续操作压装机。15时许，吴××发现西侧压装机灯不亮，不能正常操作，拨打当班维修工朱××电话无人接听，另一名维修工休息，吴××自己到一楼西侧压装机旁用木棒触碰了压装机调试行程开关，显示正常后，她继续回到中控室操作机器，直至18：30分下班。
