阳江江城某体育俱乐部“7·16”一般高处坠落事故调查报告

江城区人民政府事故调查组

2025年9月17日

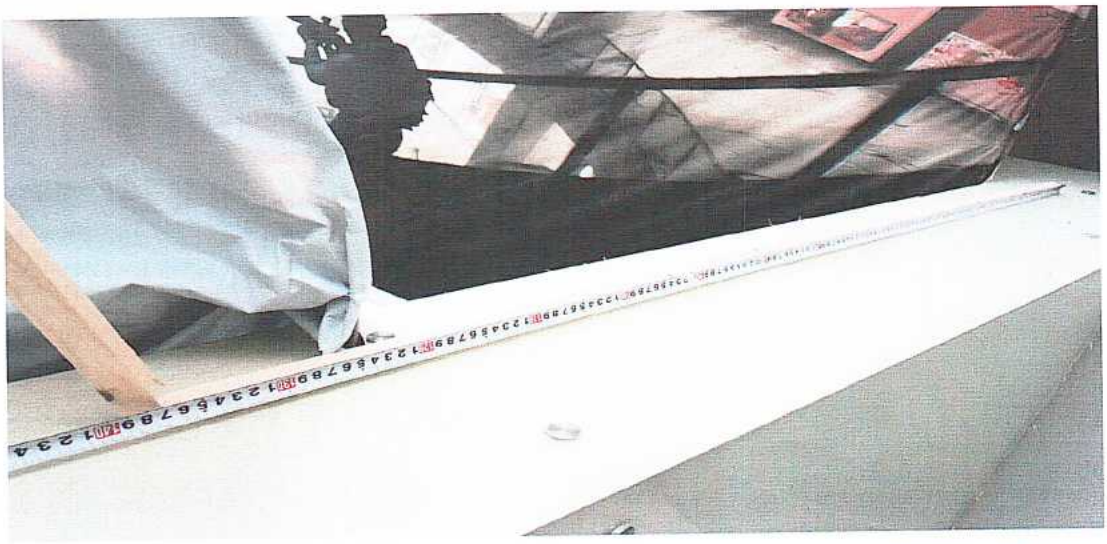
图 4：前往事故区域的通道环境

途经的通道上布置油桶及小汽车轮胎等废旧物品作为掩体障碍物。天花板使用一个嵌入式 9W 功率 LED 灯泡及一条 16W 功率的 LED 光管作为照明，事发区域周围未发现有视频监控，属于监控盲区。通道左侧靠墙边放置一个三层黑色的货物架，转角外侧有浅绿色的亚克力装饰的（高 1.08 米，宽 0.32 米）护栏，转角上方围蔽地方有一处喷绘布坍塌，面积约 2.4 ㎡，中间支撑的木方（2×2.5 厘米）已折断；上张贴一张约 A4 纸大小、手写“禁止攀爬”字样的纸，圆形建筑承重支柱上方有一盏壁灯；旁边放置一个灰色废旧的油桶，油桶顶部放置两个涂上红色油漆的废旧小汽车轮胎，轮胎上面放置一把黑色的弹射模型枪。

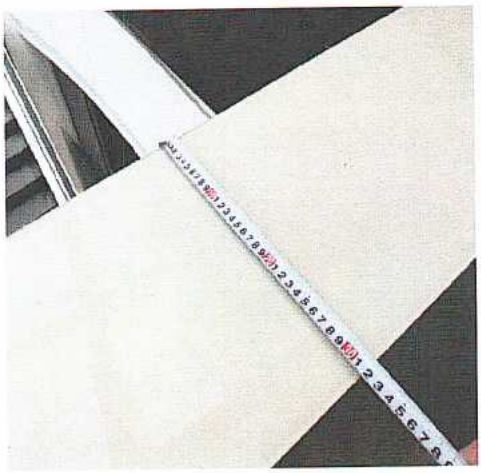
图 5：事故发生区域情况

事发区域位于商场中庭 8#自动扶梯上方，自动扶梯扶手带外侧与固定墙体间缝宽 0.7 米，该区域是五楼一侧通道与一根圆形建筑承重支柱形成的一处向商场中庭延伸出的角落，面积约 15 ㎡。

某俱乐部要深刻汲取教训，全面落实安全生产主体责任，建立完善安全生产管理制度。一是对全面场地设计与布置进行安全风险辨识及评估，按照风险分级落实相应的管控措施；二是进行充分安全风险告知，签订书面的安全风险告知，游戏前强调安全规则并有效执行；三是游戏现场安排具备专业能力的安全监护人员，并在游戏场所全覆盖安装视频监控并保存3个月以上视频，及时发现、制止参与者的高危行为；四是在危险高处边缘设置有效的隔离措施和设置明显的安全警示标志；五是按规定投入安全生产所需的资金，购买公众责任保险或相关意外团体保险；六是组织安全培训，
