河北承德国恩老年公寓“4·8”重大火灾事故调查报告

2025年4月8日21时15分许，河北省承德市隆化县国恩老年公寓发生重大火灾事故，造成20人死亡，直接经济损失1274.8万元。

调查认定：**这起事故是一起因老年公寓消防安全主体责任不落实，违规使用不合格移动插排，违法违规建设、装修改建，违规使用聚苯乙烯夹芯彩钢板，安全隐患长期存在，初期火灾应急处置不力，属地党委、政府及有关部门履职不到位导致的重大生产安全责任事故。**

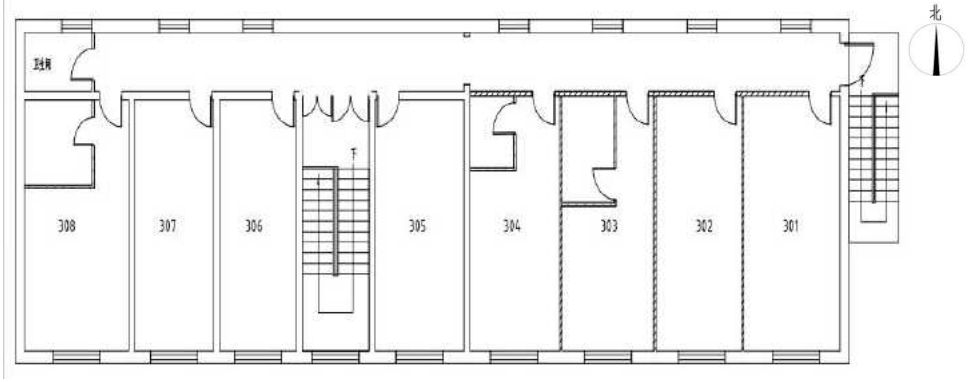
图 4　涉事建筑三楼平面图

员疏散。自动喷水灭火系统给水管网三楼控制阀门处于关闭状态，未能发挥作用。**三是**火灾蔓延快。建筑室内有衣物、衣柜、床具、被褥、电视机等大量可燃物，火灾荷载大，蔓延速度快。建筑三楼隔断和隔墙均只封堵至吊顶，吊顶为单层石膏板，吊顶内形成贯通空间，导致高温烟气在吊顶贯通空间内迅速蔓延。建筑屋面采用聚苯乙烯夹芯彩钢板，加速了火灾蔓延。**四是**燃烧产生大量有毒烟气。经检测，建筑室内的大量可燃物以及屋顶聚苯乙烯夹芯彩钢板起火后产生大量一氧化碳、苯乙烯、苯甲醛等高温有毒烟气。
