思茅区思茅街道三家村石龙河53号自建房“6•27”一般高处坠落事故调查报告

2026年6月27日11时，普洱市思茅区思茅街道三家村社区石龙河小组53号袁某自建房施工工地，施工人员在作过程中发生一起高坠事故，造成一人死亡，直接经济损失约为60万。

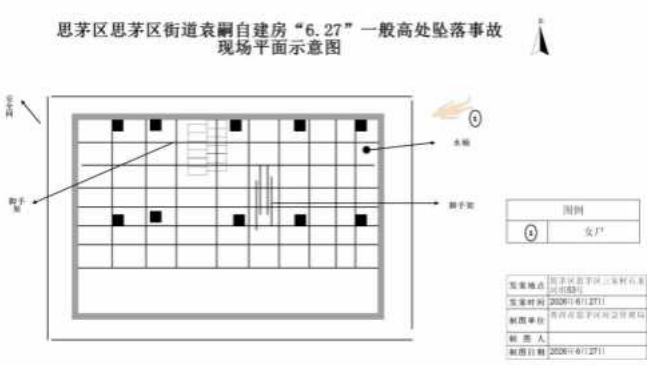
图2 现场方位示意图

现场位于思茅区三家村石龙河组53号袁某自建房（图2），袁某自建房坐西朝东，为六层砖混结构的自建
面为思茅区福盛家园小区，东面为普洱市思茅区普洱大道，南面为思茅区鼎城国际小区三期，西面为普洱市
现场位于思茅区三家村石龙河组53号袁某自建房五楼。五楼未完全建好，五楼四周的墙还没有砌，周围都拉
多的脚手架，地上也放置着很多脚手架，五楼的北面和中段立着一些水泥柱，南面为阳台。在五楼的东北角
自建房的东北角的地上，有一具女尸（图3）。
