山西省忻州市代县大红才矿业有限公司 “6•10”重大透水事故调查报告

发布日期：2022-08-31 13:08 来源：调查评估和统计处

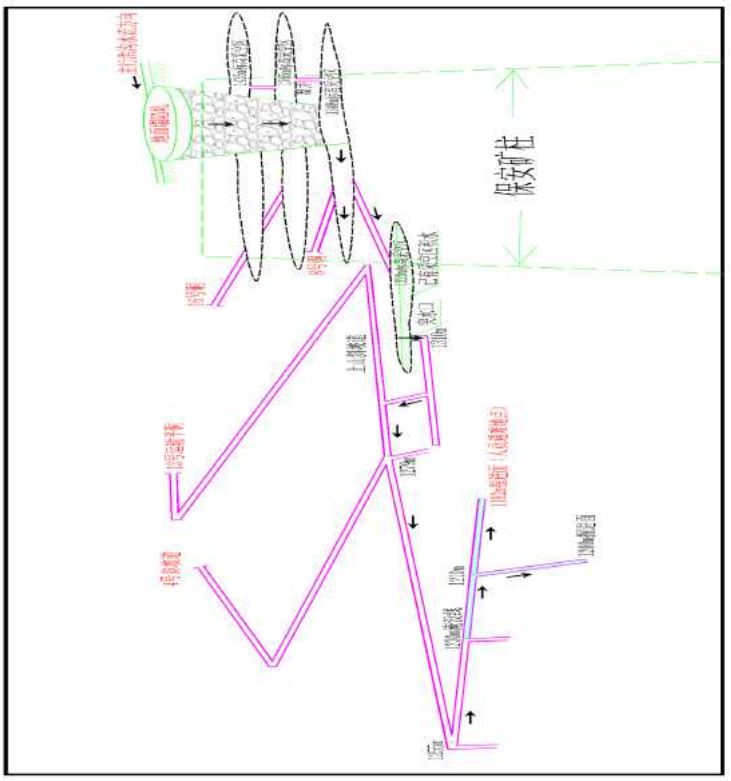
代县大红才矿业有限公司“6.10”重大透水事故发生示意图

2021年6月10日零时20分许，Ⅰ采区司机邓益安驾车将9名凿岩工从13号硐送入井下作业点，行至1255m作业面
魏峰和邢昌勤2人放下，车辆右拐弯后，沿斜坡道向东下行至1200m作业面时，将陈晓辉、王双、杜开军3人放下，然
思华、张仕荣、何开宁、李军华4人送到1192m作业面，随后原路返回地面。6月10日7时许，班组长杨宝剑开车从1
入井下接即将下班的工人，到达1200m作业面后，将车停在巷道内，下车与陈晓辉、王双、杜开军3人汇合，并检查
班工作情况。7时15分许，班组长王尚兵开完早班会后，驾车与郭正林、赵仕豹、杨绪才、冯祖兴、宋昌国从13号
1200m作业面实地查看该作业面现场情况，准备在此进行采矿作业。7时20分许，4号斜坡道1310m水平东作业面顶部
水，大量涌水倾泻而下，沿巷道向北流至标高1310m处转向西（东高西低），沿斜坡道流至1255m水平作业面。7时2
正在1255m作业面作业的魏峰和邢昌勤发现有大量水涌入，随即沿着硐壁，扒住铁丝向斜坡道爬去，到达斜坡道后，
通风管爬到1270m斜巷，通过4号斜坡道逃出。7时25分许，涌水行至标高1255m至1200m之间的斜坡道，将行驶在
的皮卡车冲到巷底。7时28分许，涌水行至1200m作业面附近，在此作业面收拾东西准备收工的陈晓辉、王双、杜开
宝剑4人，发现有大量水涌入，立即撤离作业面，向1200m水平巷与主斜坡道交叉处逃跑，斜坡道上水流很大，由陈
领3人扒住风管沿斜坡道向1255m作业面方向爬行20余米时，陈晓辉发现其余3人未跟上，便继续爬行至1230m水平
发现涌水变缓，可蹬地行走，便沿斜坡道从13号硐逃出，杨宝剑、王双、杜开军3人不幸遇难。7时30分许，涌水行
最低处1192m作业面（详见附件2），正在此作业面进行凿岩作业的张思华、张仕荣、何开宁、李军华4人被水淹没。
造成13人遇难。

2019年6月至事故发生前，大红才公司利用已废弃的8号斜坡道重新在保安矿柱内及附近进行采掘施工。新施工
计长度已达1360m，并在1348m水平保安矿柱内继续采矿，采空区空顶范围进一步扩大，造成2021年6月9日18时许
沟附近地面塌陷。降雨汇水径流进入塌陷坑，通过采空区和贯通巷道泄入I采区1310m作业面上部的1320m采空区内。

2021年6月9日18时许，I采区与II采区交界处发生地面塌陷（塌陷坑靠近透水口边缘距离透水口约370m，塌陷坑
低标高与透水口高差约164m）。塌陷坑呈东西椭圆状，最长130m，最宽65m，坑深15m–40m，塌陷面积5648m^2。
坑直接造成I采区东边主行洪沟塌陷，使得塌陷坑上游汇水径流沿塌陷坑直接进入井下采空区。

经调查认定，事故直接原因是：违规开采主行洪沟下方保安矿柱，造成主行洪沟塌陷，降雨汇水径流沿塌陷坑
空区，与未彻底治理的采空区积水相汇，积水量迅速增加，水压增大，突破违规在1310m水平采矿作业形成的与132
区之间的薄弱岩层，导致透水事故发生。

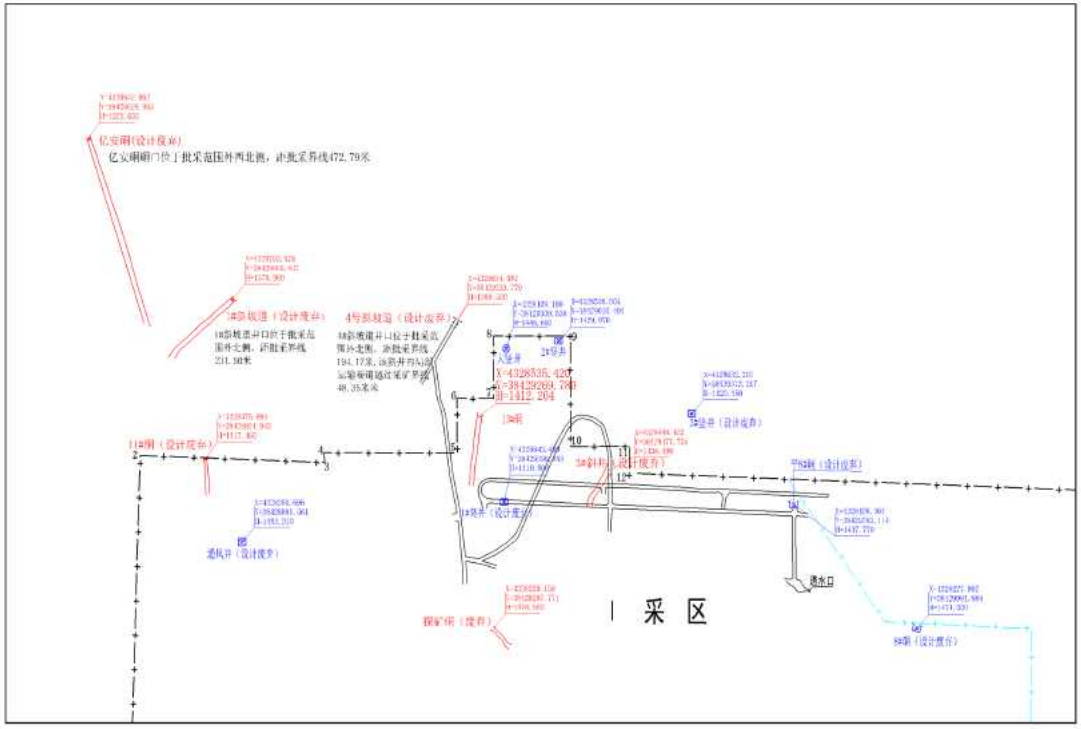
代县大红才矿业有限公司Ⅰ采区井口、硐口位置分布示意图

本次现场勘查对大红才公司 I 采区所有井口、硐口位置进行了测量。共实测14个井口、硐口位置（详见附件3），斜坡道硐口4个（1号斜坡道、4号斜坡道、13号硐、14号硐即老图3号斜井），竖井井口5个（大竖井、1号竖井、2号竖号竖井、通风井），平硐硐口5个（亿安硐、平8号硐、8号硐、探矿硐、11号硐）。井口、硐口位置坐标见下表。

以上井口硐口中1号斜坡道硐口、4号斜坡道硐口和亿安硐硐口位于矿区范围以外。其中1号、4号斜坡道于2008整合前已建成，亿安硐于2014年前已建成。
