宁波慈溪宁波多芬电器有限公司“2·10”一般火灾事故调查报告

宁波市人民政府事故调查组

2025年5月

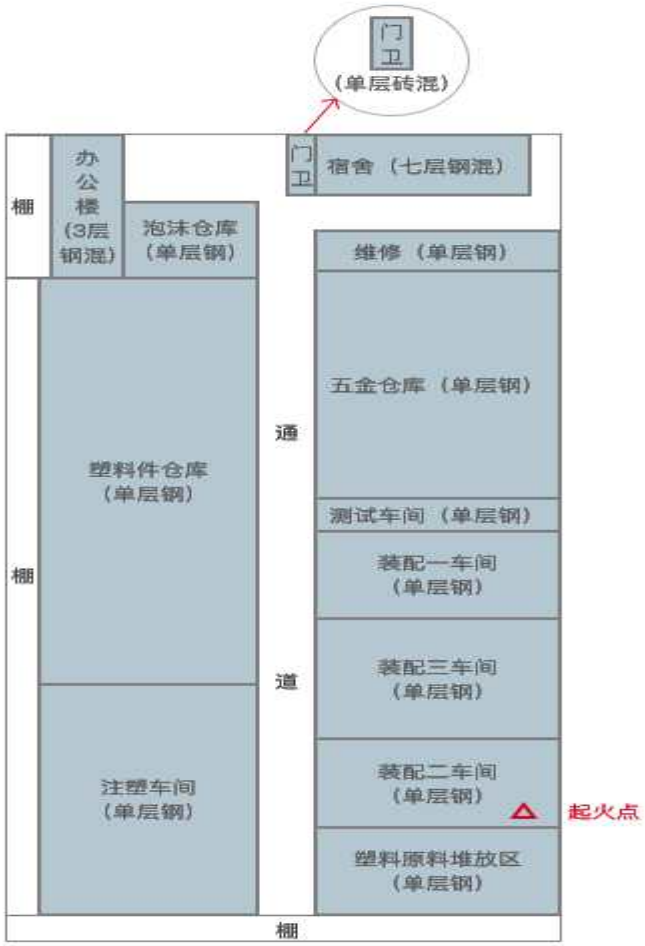
图 1 多芬公司厂房平面草图

在2003年7月，附海镇城镇总体规划作了调整，将新观附公路列入规划控制范围，导致该地块无法办理后续建设规划许可、施工许可等相关手续。2002-2003年期间，多芬公司因生产需要在上述地块上未经任何审批手续私自搭建了厂房及钢棚，共计建筑面积约22860平方米。其中七层宿舍建筑面积约3800平方米，屋顶部分区域加盖，为钢筋混凝土楼；宿舍西侧为门卫建筑面积约80平方米，为单层砖混结构厂房；三层办公楼建筑面积约900平方米，为钢混结构厂房。单层钢结构厂房建筑面积约13895平方米（其中通道约805平方米），包括：办公楼东侧的泡沫仓库建筑面积约450平方米办公楼南侧的塑料件仓库建筑面积约3840平方米；办公楼西侧的厂房建筑面积约200平方米；塑料件仓库南侧的注塑车间建筑面积约2180平方米；宿舍南侧的维修车间建筑面积约620平方米；维修车间南侧的五金仓库建筑面积约2360平方米；五金仓库南侧的测试车间建筑面积约320平方米；测试车间南侧的装配一车间建筑面积约880平方米；装配一车间南侧的装配三车间建筑面积约1170平方米；装配三车间南侧的装配二车间建筑面积约910平方米；装配二车间南侧的塑料原料堆放区建筑面积约965平方米。厂区剩余用地覆盖单层彩板棚，建筑面积约4185平方米（部分通道的单层彩板棚已拆除）。
