石家庄市无极县天泽鑫珍珠棉厂
“11·12”较大爆炸事故调查报告

2020年11月12日17时58分，无极县天泽鑫珍珠棉厂发生爆炸事故，造成8人死亡，直接经济损失约为609.58万元。

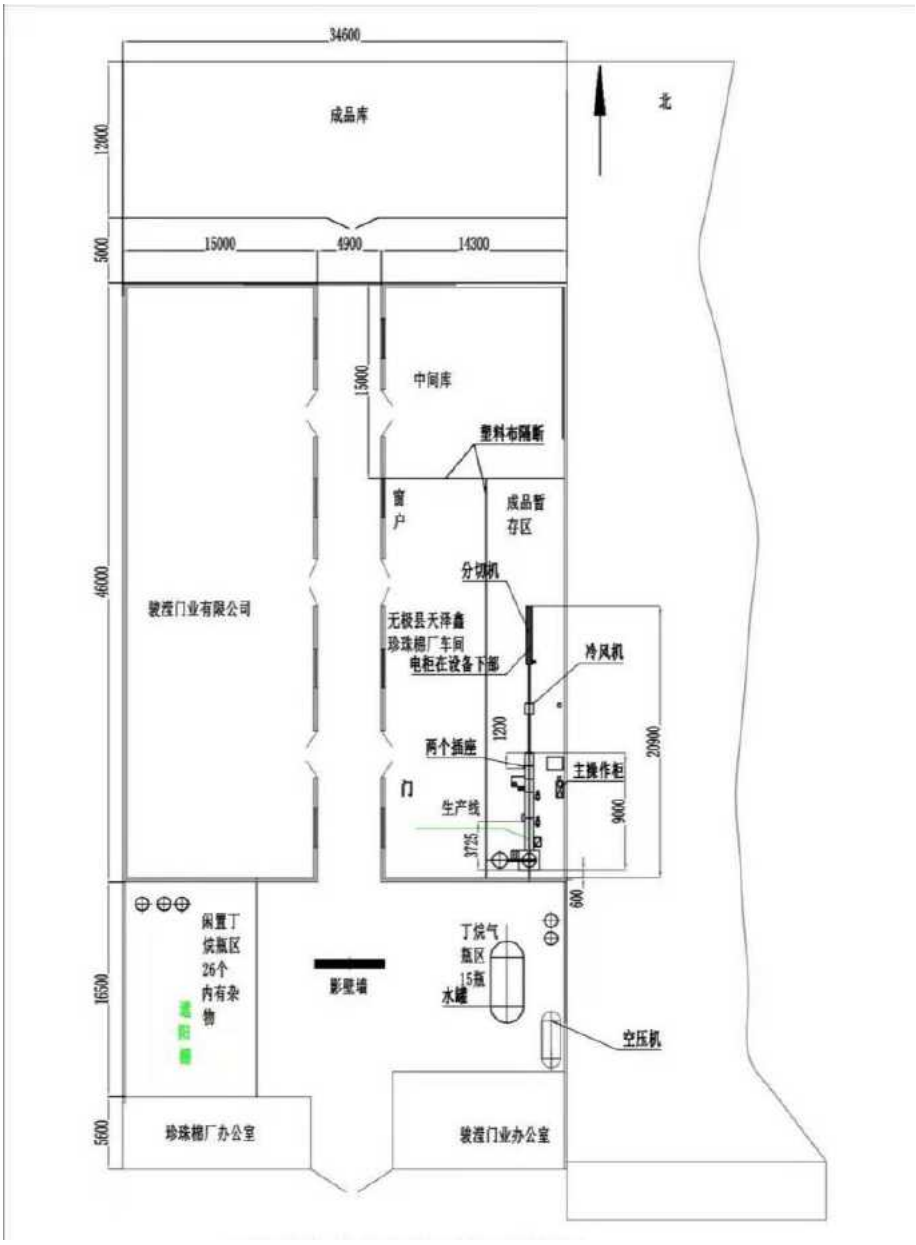
图 1　天泽鑫珍珠棉厂平面示意图

天泽鑫珍珠棉厂在大门东侧的办公室与厂房之间，设置有空气压缩机、丁烷钢瓶组、光氧净化设备，存有备用钢瓶。在大门西侧办公室与骏滢门业厂房之间搭有罩棚，棚内西北侧存放丁烷

空瓶。在车间内部东南侧南北走向安装珍珠棉生产设备 1 套；车间内用方木和塑料布搭建了隔断，作为生产区和成品中间库。（图 1）。

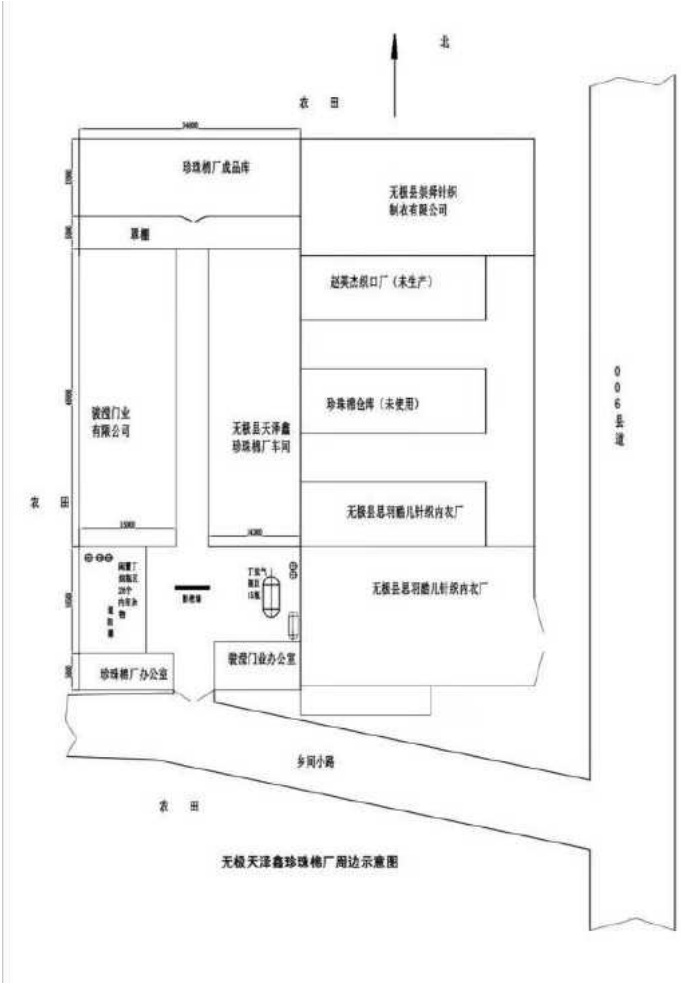
图2　天泽鑫珍珠棉厂周边企业分布示意图

与天泽鑫珍珠棉厂相邻的企业有4家（图2）:

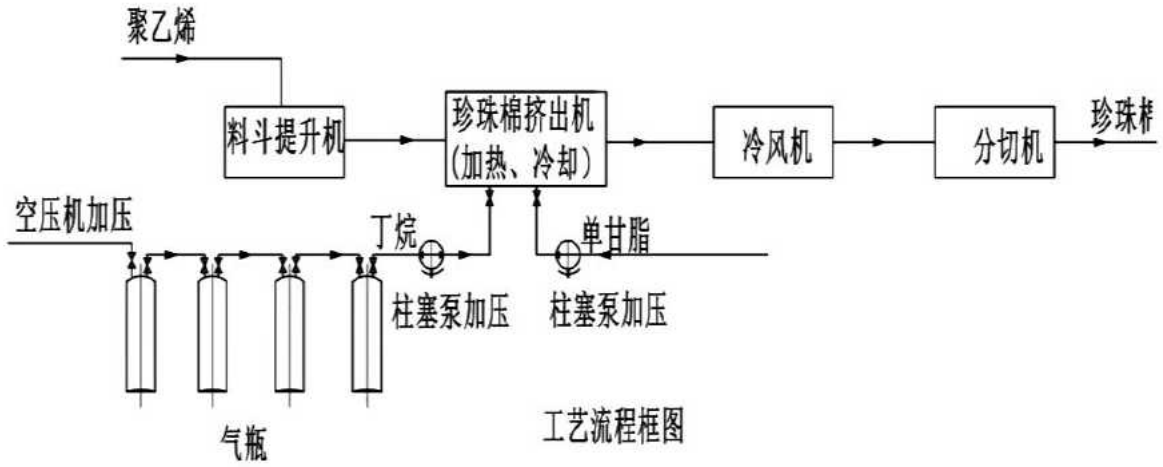
图 4　天泽鑫珍珠棉厂珍珠棉工艺示意图

经查，天泽鑫珍珠棉厂用聚乙烯为原料、丁烷为发泡剂生产珍珠棉。生产工艺是将聚乙烯颗粒等原料搅拌后，通过提升料斗加入到挤出机内，经挤出机内螺杆混合、塑化熔融均化，与高压泵注入的丁烷和单甘酯在适宜的温度条件下充分接触、混合、均化，经定径装置吹胀、冷却定径、剖开、展平后切割成定型产品（图4）。丁烷在珍珠棉生产过程中只用于物理发泡，不发生化学变化，高压液态注入挤出机，在挤出机内与物料混合，挤出后在物料中迅速气化起到发泡作用。丁烷气体在生产过程中部分扩散

到车间，部分残存在珍珠棉产品中并缓慢释放。扩散的丁烷气体部分由挤出机上部的抽风装置收集，通过废气排风管道至环保设施净化处理后排入大气；部分由门窗扩散。因丁烷气体密度大于空气，容易在溢出和缓释的区域聚集，与空气形成爆炸混合气体。

组织开展珍珠棉及同类型企业安全生产专项治理，深入排查摸清底数，严格专项治理标准。珍珠棉及同类型企业必须配备主机开启与环保排风启动联锁装置，确保生产过程中生产区域始终保持负压抽风状态；产品暂存区和存放区等丁烷等易燃易爆气体缓释区域，必须在建筑物墙体下部设置排风装置，排风管道并入环保废气处理系统；生产厂房、作业场所电气设备应符合《建筑设计防火规范》《爆炸危险环境电力装置设计规范》等国家标准和行业标准要求；在丁烷钢瓶存放区以及珍珠棉生产、存放区域必须设置可燃气体报警装置；丁烷加压推进采用氮气。通过一系列措施，切实提高珍珠棉及同类型企业本质安全水平，防范同类事故再次发生。
