盱眙县人民政府
关于盱眙良发废旧物资回收有限公司“11·22”一般其他爆炸事故调查报告的批复

盱眙良发废旧物资回收有限公司“11·22”一般其他爆炸事故调查报告

盱眙县人民政府事故调查组

2024 年 12 月 16 日

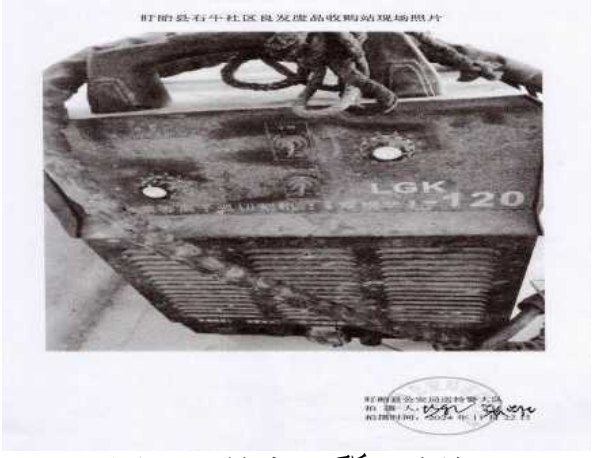
图 3：现场切割折断痕迹

经现场勘查，盱眙良发废旧物资回收有限公司院内停放一条回收的船壳，船壳上部操作台等部位已经被拆除，油箱处严重烧毁，油箱内有积水并漂浮油迹（图 1，图 2）。船壳油箱密封盖板西侧有切割痕迹，东边则是暴力掀开、折断痕迹（图 3），现场使用的等离子弧切割机（图 4）。
