罗湖区黄贝街道“20210418”高处坠落一般事故调查报告

黄贝街道新谊社区华丽路1065号门岗修缮工程（以下简称“事发门岗修缮工程”）

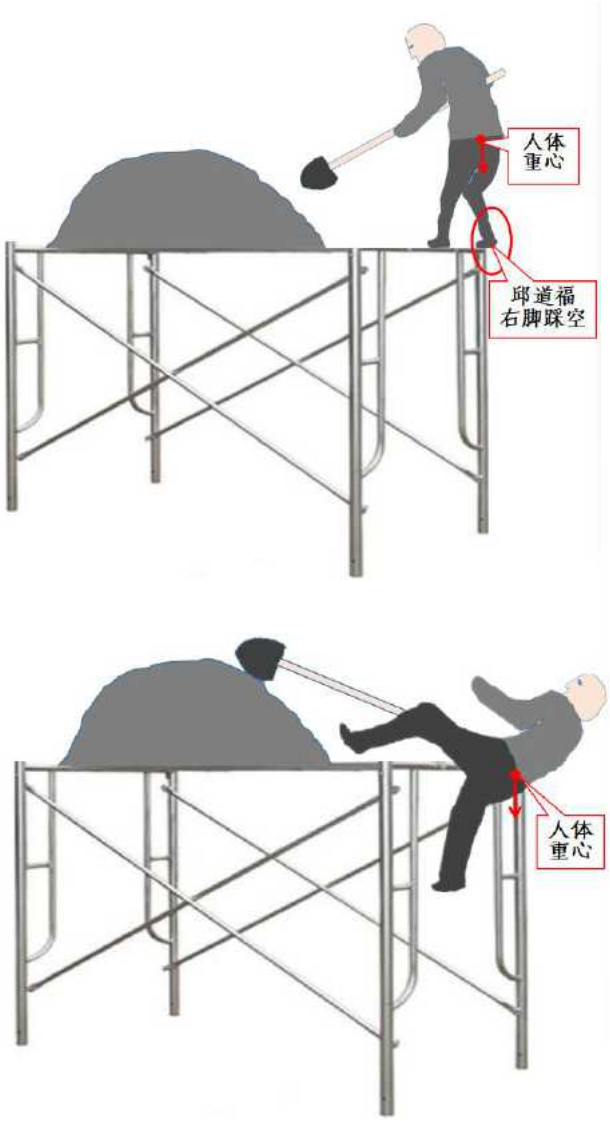
图 12 邱道福坠落过程示意图

发门岗东侧立面墙垂直放置，脚手架顶部作业平台铺满脚手板且为水平状态，架体搭设稳固。但事发架手架顶部作业平台周边未设置防护栏和挡脚板，不符合《建筑施工门式钢管脚手架安全技术标准》（JGJT128-2019）6.5.7“架体顶部作业平台应铺满脚手板，周边应设防护栏杆和挡脚板”的规定要求，造成事发脚手架顶部作业平台缺少防踩空、防坠落的安全设施（挡脚板具有防止施工人员在事发脚手架顶部作业平台移动过程中踩空的功能，防护栏具有防止施工人员坠落的功能）。

事发时，邱道福站在事发脚手架顶部作业平台北侧刚铲完一铲混凝土到事发门岗顶部楼板模板上，在准备铲下一铲混凝土时，邱道福右脚向后移动。由于事发脚手架顶部作业平台未按规定要求设置挡脚板，邱道福右脚向后移动时移出了事发脚手架顶部作业平台北侧边缘并踩空，导致邱道福身体重心随即偏移出事发脚手架顶部作业平台。邱道福在缺少事发脚手架顶部作业平台防护栏的安全防护下，向右后侧倾斜，从事发脚手架顶部作业平台北侧边缘向地面坠落。（见图12）

邱道福坠落地面时，身体左侧及头部着地。由于邱道福未按要求佩戴安全帽，造成邱道福坠落地面时头部严重受伤，后送至深圳市人民医院（留医部）抢救。4月25日9时许，邱道

事发脚手架顶部作业平台距离地面高1.93米，作业平台四周未按规定要求设置挡脚板和防护栏，未能对施工人员在事发脚手架顶部作业平台移动过程中出现踩空和坠落进行有效防护，造成施工人员在事发脚手架顶部作业平台作业时随时存在踩空和坠落的风险。
