盐田盐田港区公交综合车场项目“1·12”一般高处坠落事故调查报告

2026年1月12日16时20分许，盐田港区公交综合车场项目（深圳市盐田区盐田街道青蓬路1号），发生了一起一般高处坠落事故。1名重庆市津北建筑工程有限公司施工人员在1栋1单元首层内承插型盘扣式钢管脚手架上进行内墙修补作业时坠落，导致重伤。截至事故调查报告完成日期，事故直接经济损失约88.6万元。

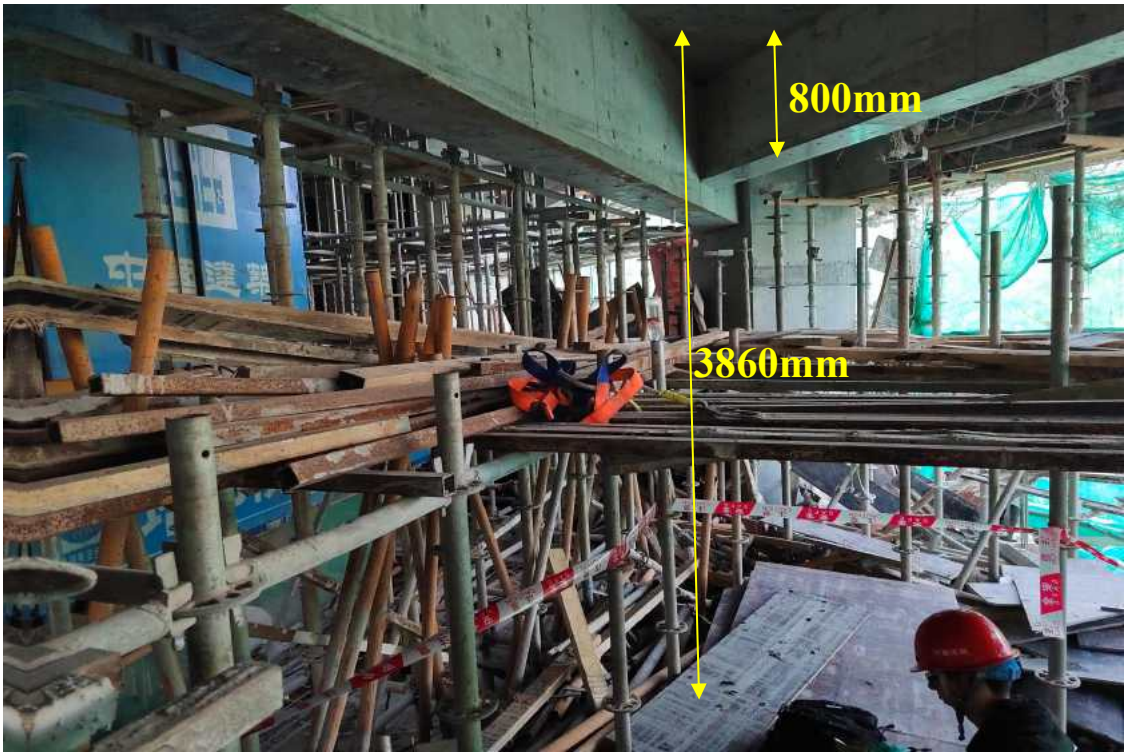
图 6 涉事楼层情况

1. 事故楼层情况：事故发生位置位于 1 栋 1 单元首层东北角，事故楼层高度约为 3860mm，梁高约为 800mm。

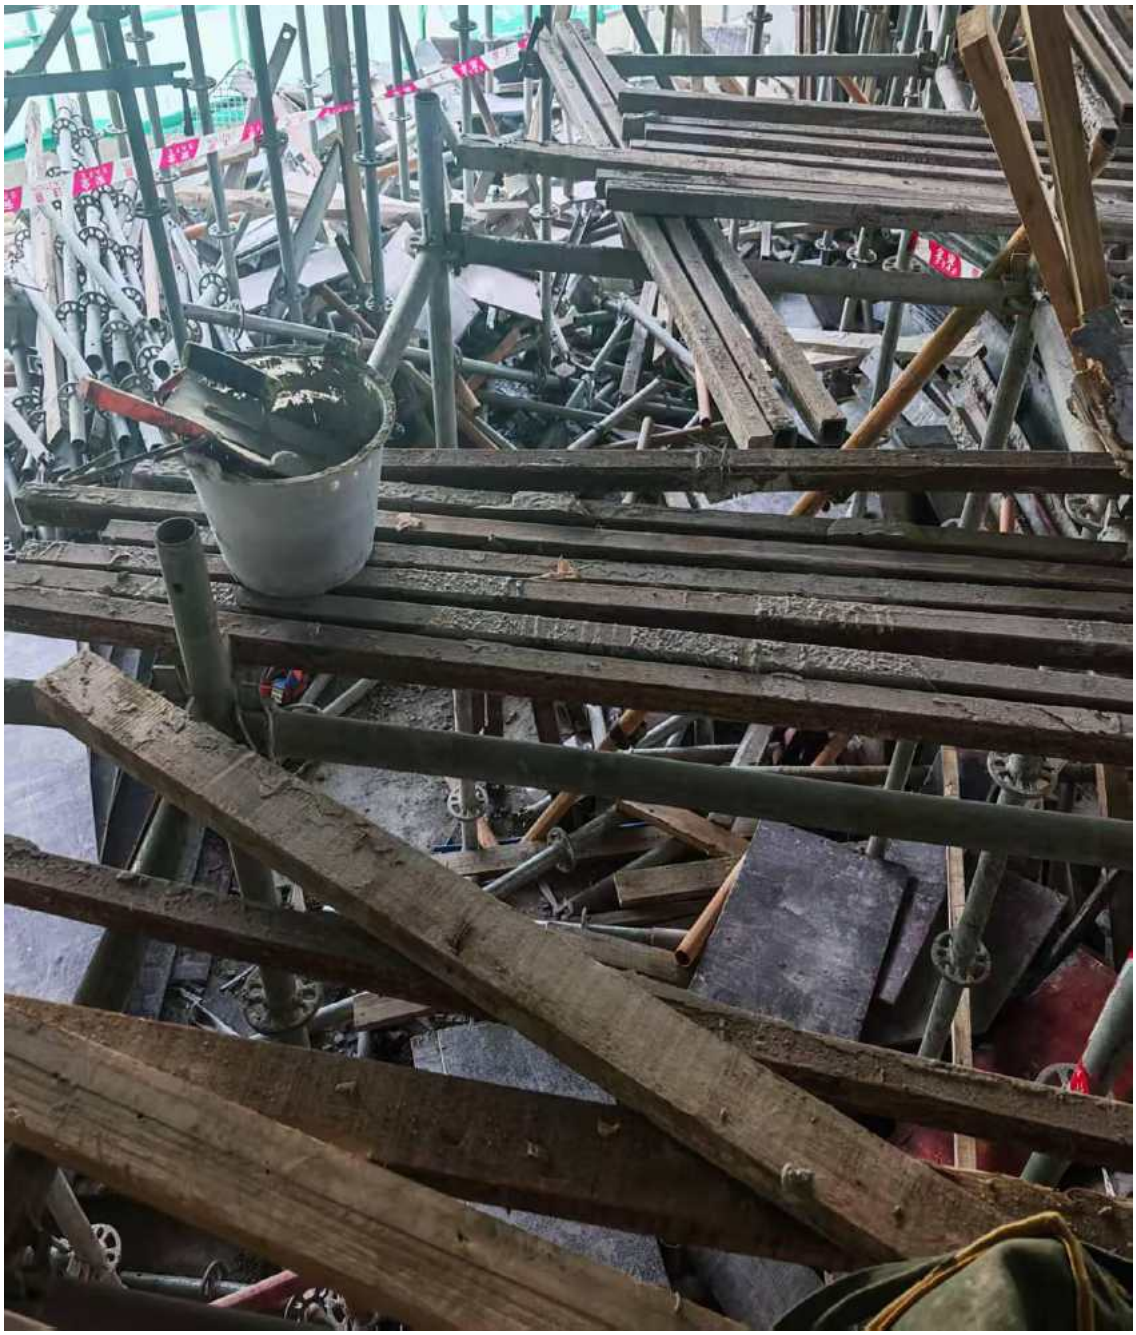
图7-1 作业平台

2.作业平台情况:事故人员作业时所在的平台是在承插型盘扣式钢管脚手架上搭设的作业平台，距离楼面1930mm，距离顶面1930mm。作业平台临边无防护，未铺满且不稳固。

（1）涉事作业平台不符合相关规定，作业平台的脚手板未铺满且未固定，作业平台未按要求设置临边防护。

涉事作业平台脚手板未铺满且未固定,作业平台上堆放模板等杂物，作业人员站在上面作业时存在高处坠落的风险。

1.未按照相关规定搭设作业平台，作业平台的脚手板未铺满且未固定，作业平台未按要求设置临边防护。不符合《施工脚手架通用规范》（GB55023-2022）4.4.4第1项和《建筑与市政施工现场安全卫生与职业健康通用规范》（GB55034-2022）3.2.3、3.2.5的规定，违反了《中华人民共和国安全生产法》第十一条第二款的规定。

4.要加强现场安全隐患排查治理力度，针对作业平台无临边防护、脚手板未铺满未固定、作业人员未正确佩戴使用劳动防护用品等显而易见的事故隐患要加强检查，采取技术、管理措施及时发现并纠正，确保隐患做到“五落实”，形成隐患整改闭环管理。
