岳阳市云溪区长江水域云溪段“11·22”湘岳阳货“1806”轮一般机械伤害事故调查报告

岳阳市云溪区人民政府事故调查组

2024年1月19日

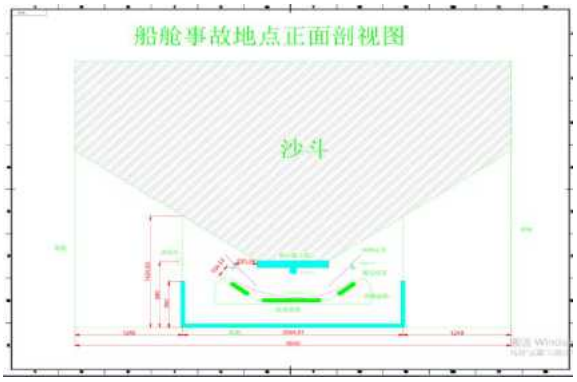
图4　事故点正视图

沥水舱内积水槽槽壁从舱底板垂直向上高 590mm，沥水舱船舱底板至消防水管高度 840mm，沥水舱船舱底板至砂斗垂直距离 1425mm，皮带输送带下方斜支撑滚轴至砂斗下方铁栏距离 155mm，皮带输送带斜支撑滚轴距砂斗下方硬支撑槽钢水平距离 264mm，护砂带支撑至砂斗支柱之间水平距离 550mm（见图 4）。

1.沥水舱左舷过道宽度（1248mm），死者卡在皮带输送带与护砂带之间，皮带输送带下方的斜支撑滚轴为钢质、护砂带上方支撑线为90°槽钢，该处上下垂直距离为150mm，该尺寸小于成年人的身体宽度，死者无法自行将上半身卡入。同时，在事发后的施救过程中，为了将王小游从事故点挪移出相关设备，因卡住死者的空间过小，施救人员使用了钢撬棍等相关工具，拆除了输送皮带下方三处钢质斜支撑五处滚轴，方使得人员可以挪动，因此，发现死者的地点不是初始事发点（见图5、图6）；

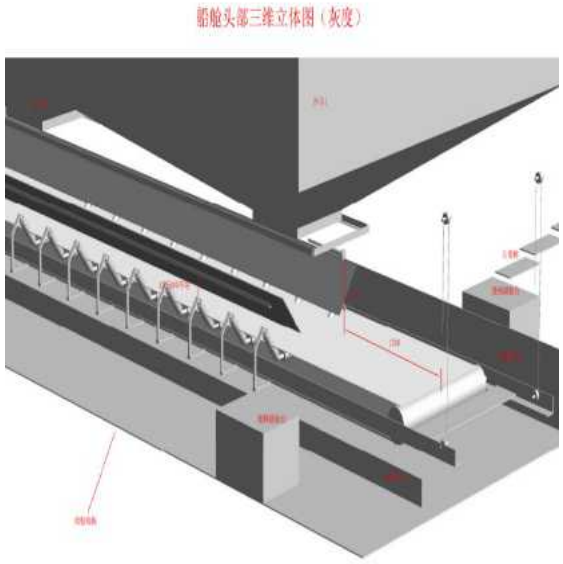
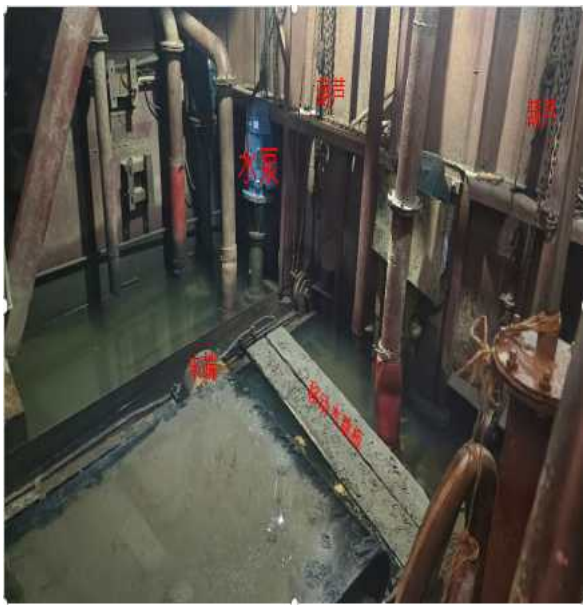
图 7 舱尾 3D 图及沥水舱船尾设备布局图

2.结合现场实际情况、船员笔录、事发点死者体位、原因分析等信息，认定死者王小游事发第一地点在船尾皮带输送带上，且在通过左侧过道去移动木跳板的过程中，腿部触碰到运转的皮带，在力的作用下，人从左舷倒向右舷方向，顺皮带运动方向，被卷入皮带支撑和护砂带支撑之间。皮带输送机末端距离第一个斗门 1700mm，斗门距离皮带输送机垂直距离 340mm（见图 7），

一是船员水手安全生产意识不强。水手王小游安全意识不强、安全技能低、违规操作，未识别到在转动机械旁通行存在的风险，在皮带输送机工作时，直接从皮带机滚轴支撑钢板上通行，意图来到活动木跳板上来调整皮带位置，在通行过程中腿部触碰到高速转动的皮带，在力的作用下倒向皮带，继而被卷入输送皮带与护砂带支撑钢之间，造成自身死亡。

三是船舱内设备布局存在本质缺陷。湘岳阳货“1806”轮沥水舱尾部调节皮带的葫芦操作台为移动式木跳板；沥水舱尾部从舱内通道去往葫芦操作台处，未设置安全过道，只能使用滚轴支撑钢板作通道；沥水舱尾部皮带输送带与葫芦操作台未设置满足安全需求的空间距离（160-300mm）；沥水舱尾部转动设备（皮带输送机）未设置机械隔离装置。皮带输送机的皮带在使用后，会出现一定的拉伸变形，在这种布局情况下，因缺

少安全防护距离，调整皮带位置时，皮带输送机必须停机。

从管理方面制定措施来管控风险，坚决杜绝违章跨越皮带输送机，发现皮带皮带跑偏、刮卡、接头损坏严重，托辊、滚筒及电气机械部位温度、声音异常时，船舶要立即停机并汇报专业人员进行处理后方可继续启动。
