惠州仲恺“7·29”较大道路交通事故调查报告

2023年7月29日2时20分许，惠州市仲恺东江高新区惠泽大道一条龙村路段发生一起较大道路交通事故，造成3人死亡，直接经济损失约398.94万元。

经调查认定，**惠州仲恺“7·29”较大道路交通事故是一起因违法驾驶造成的生产安全责任事故。**

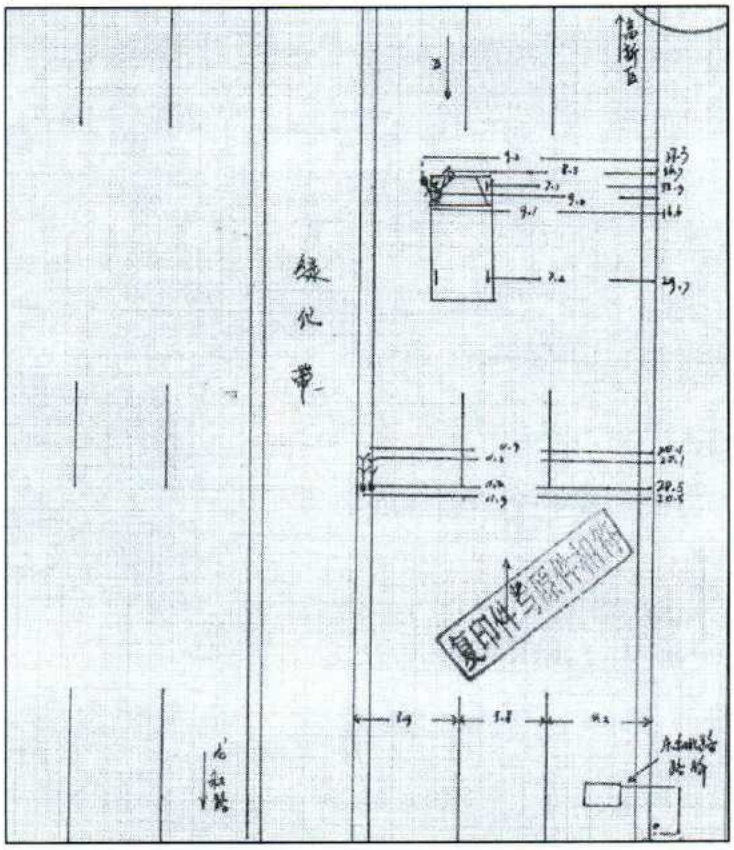
图 1 事故现场勘查图

现场勘查以惠泽大道东和北路路牌为基准点，道路边缘线为基准线，建立直角坐标系（图 1）。

重型自卸货车肇事后头南尾北，右前轮到纵基线 35.90 米、至横基线 7.10 米；右后轮到纵基线 29.70 米、至横基线 7.20 米；该车车头左侧与摩托车发生接触碰撞。

摩托车肇事后倒地头北尾南，前轮距纵基线 35.90 米、至横基线 9.00 米；后轮到纵基线 36.70 米、至横基线 8.30 米；该车车头与重型自卸货车发生接触碰撞。

经勘查，未发现有事故车辆刹车痕迹。
