彰武县金源荣城小区“1·9”一般燃气爆燃事故调查报告

彰武县人民政府事故调查组

2024年4月30日

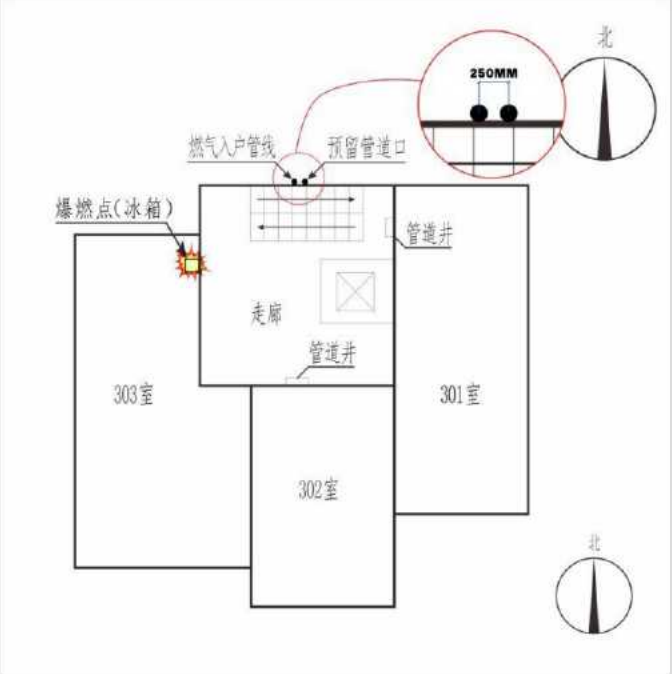
图 1　14#楼 2 单元住宅部分住户平面示意图

金源荣城小区位于彰武县新兴路 21-6 号，于 2016 年 9 月 6 日竣工验收并于次年开始销售。小区燃气工程建设、验收、运营单位为彰武奥德燃气有限公司。事故发生于该小区 14#楼二单元（共 11 层，1、2 层为商用，3-11 层为居民楼），住宅部分每层有 3 户（见图 1）。

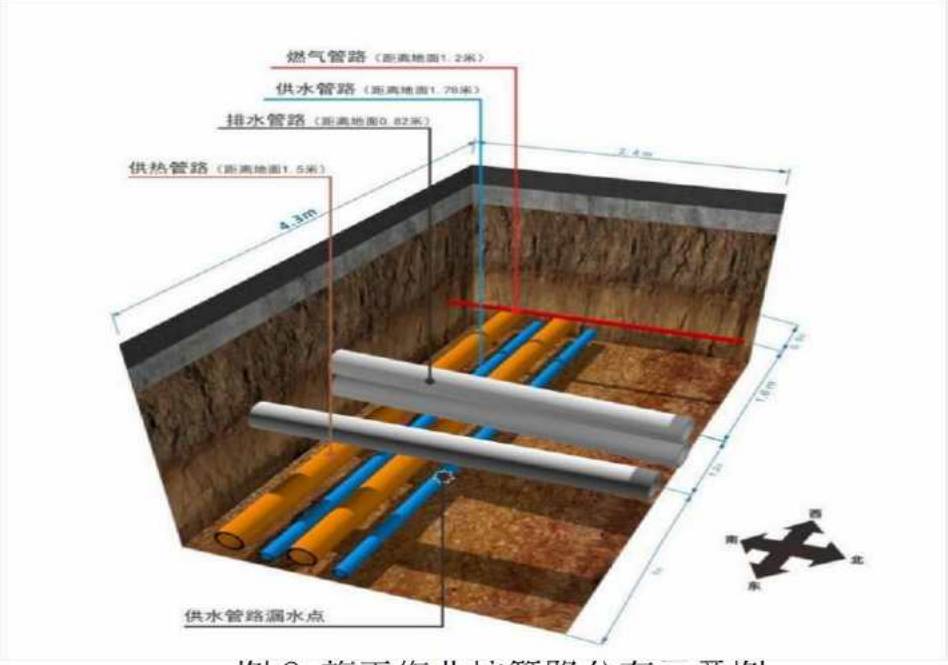
图 2 施工作业坑管路分布示意图

8时57分，在地下排水、燃气、供水、供热管线位置关系不清、未制定燃气设施保护方案且王**未到达施工现场情况下，刘**即安排现场开始施工。8时59分，杨**开始对硬化路面进行破碎。9时16分，杨**开始由东向西挖掘土层。9时27分，不慎将距离地面0.82m排水管线挖断。（见图2）

9 时 48 分，作业坑已形成，燃气管线、自来水管线均已露出。奥德燃气巡检维护员王**同时到达施工现场，与刘**在坑边对燃气管线进行了目测观察，燃气管线呈轻微弯曲状，王**询问刘**挖掘机施工时是否碰到燃气管线、燃气是否有泄漏，刘**均回答没有。9 时 52 分，王**未进一步采取任何措施即离开施工现场。

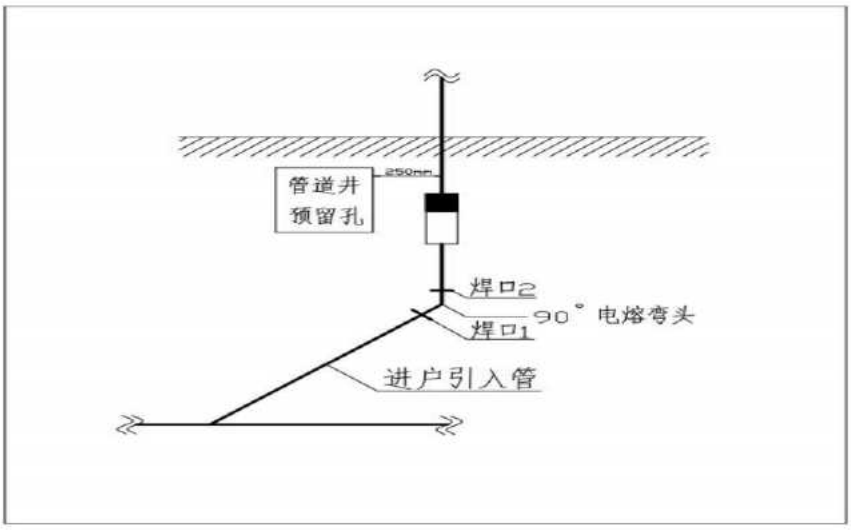
图 5　14#楼前燃气管道系统示意图

1.燃气进户引入管线受损造成燃气泄露。燃气管道接近楼体基础处有 90° 的 PE 弯头，采用电熔方式将进户引入管与转向沿墙体向上铺设的进户主管连接，受到挖掘机的外力作用，钢塑转换件的下部 PE 端断裂脱落，燃气开始泄露，管道的运行压力不大于 2700Pa，泄漏时长约 50 分钟，泄漏量约为 17.66m³。（见图 5）

2.燃气泄漏进入建筑物。燃气通过14#楼2单元管道预留口泄漏至14#楼2单元楼道及住户室内。14#楼地埋垂直燃气管线与管道预留口边缘水平距离为0.25m,不符合《城镇燃气设计规范》（GB 50028-2006）6.3.3[7]规定。

2.彰武奥德燃气有限公司，一是迅速开展辖区内燃气管线安全隐患大排查，对不符合规范要求的燃气管线要立即整改；对在燃气设施保护范围内，从事可能影响燃气设施安全的活动，要配合施工单位共同制定燃气设施保护方案，派员全程现场指导、监护。**二是**要进一步加强安全生产制度建设和体系化管理，建立健全本单位全员安全生产岗位责任制，制定完善符合公司实际的规章制度和操作规程，进一步明确和细化各部门职责和分工。**三是**加强对从业人员的培训教育，切实提高从业人员的业务水平和履职能力，加强安全知识和操作技能的考核，杜绝形式主义。
