福鼎市“10•24”较大海上溺亡事故调查报告

来源:市应急局 发布时间: 2021-04-13 09:15 浏览量：3427

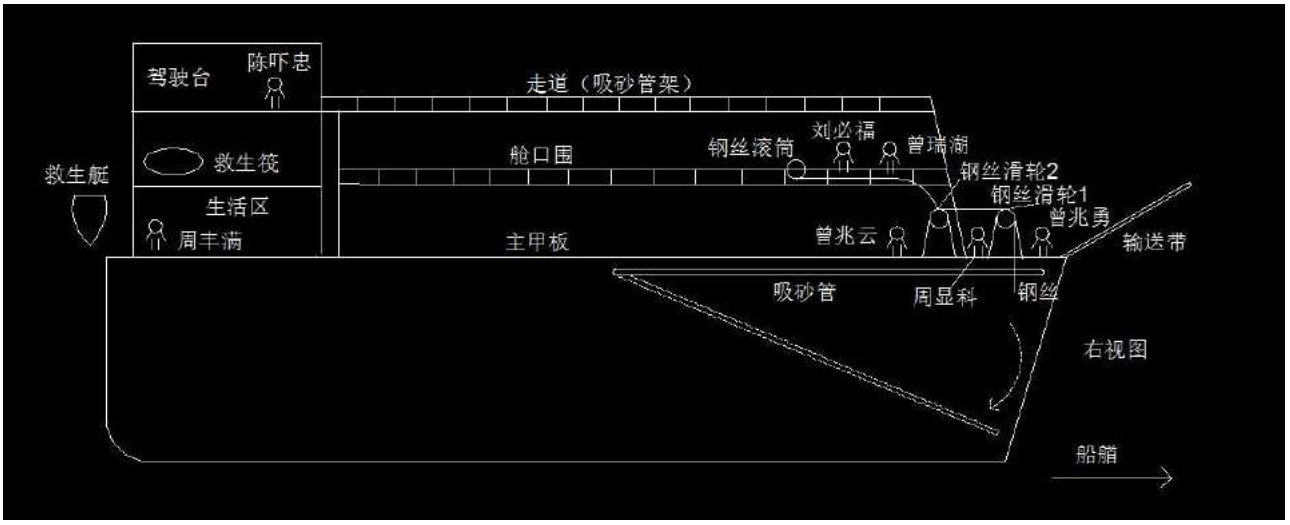
（图一）

进行牵拉工作。刘必福、曾瑞湖分别在右舷钢缆滚筒前部1号和2号舱口协助更换升降钢缆工作。周**位于生活区做其它准备工作，陈**位于驾驶台操纵位置检查工作（未参加更换升降钢缆工作，如图一所示）。到7时许，由于悬挂在右舷外的吸砂管受曾兆云、周**、曾**等3人牵拉时的重力和踩压，导致吊挂吸砂管已锈蚀老化严重的保险钢丝突然断落，造成曾**、曾**、周**、刘**等4人落水（如图二所示）。经全力施救，曾**获救生还，曾**、周**、刘**等3人捞起经120医生诊断已无生命体征，为溺水死亡。

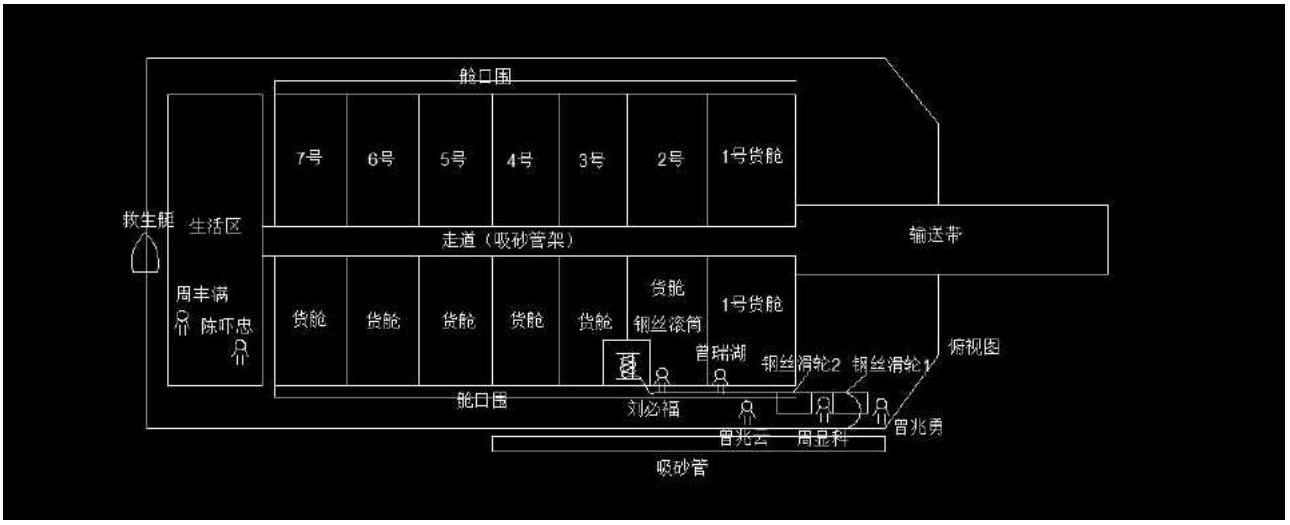
（图二）

1.事故直接原因：作业人员在无防护措施条件下一只脚跨站在本身稳固性较差的悬挂于右舷外的吸砂管，更换吸砂管升降钢缆时，吊挂吸砂管的固定钢丝断落，导致吸砂管带人掉落水中，造成3人落水后溺亡。
