酒业园区智能酿造技改项目“8·21”一般高坠事故调查报告

酒业园区智能酿造技改项目“8·21”一般高坠事故调查组

2025 年 11 月

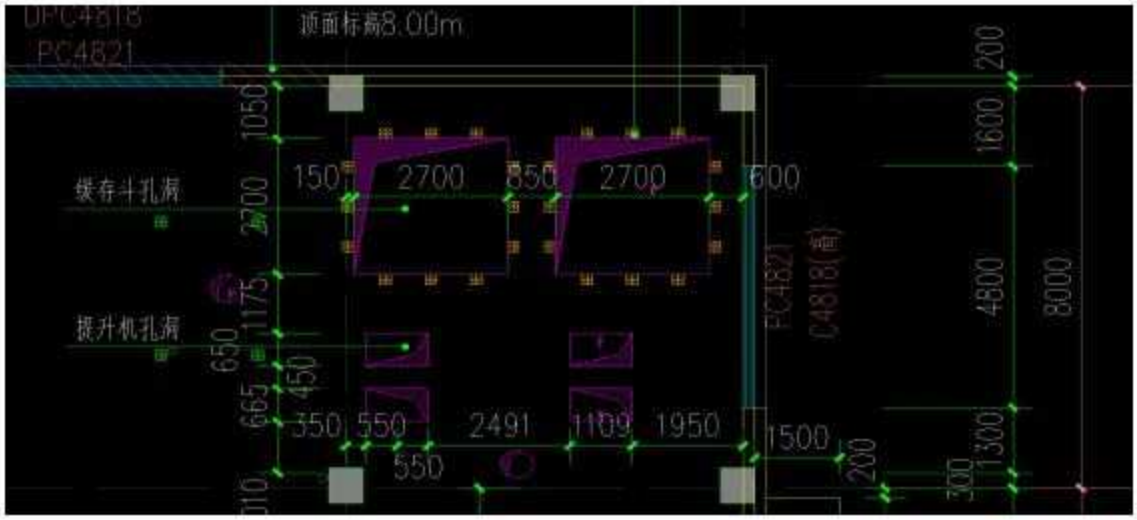
图4 事故发生的具体位置

事故发生后，现场人员对欧X成进行施救及事后施工方对现场防护措施进行了整改，导致原始现场被破坏。结合调查询问、事发当时现场照片及现场实地勘查，确定高坠发生位置位于二楼西南角的缓存斗孔洞处（见图4），该处有两个缓存斗孔洞，孔洞规格为2.7m×2.7m，两个孔洞之间间隔0.85m（见图5）。

事发前，10#楼稻壳清蒸车间二楼预留的缓存斗孔洞未按规范要求设置防护措施，仅设置临边防护栏杆，未采用安全平网封闭，未设置安全警示标志，不符合《建筑施工高处作业安全技术规范》（JGJ80-2016）有关规定[2]，也不符合《建设工程安全生产管理条例》[3]安全管理规定（见图6）。事发时，欧X成在巡查工地现场时失足从无水平防护措施的缓存斗孔洞坠落。

死者欧X成在巡查10#楼稻壳清蒸车间二楼时，翻越临边防护栏杆失足从垂直高度8m处且防护缺失的缓存斗孔洞坠落导致因颅脑损伤死亡，是发生本次事故的直接原因。
