八步区广西纯一陶瓷有限公司“3•2”机械伤害事故调查报告

2023-04-28 16:55 来源：八步区应急管理局

调查认定，八步区广西纯一陶瓷有限公司“3·2”机械伤害事故是一起由于员工违章作业而造成的一般安全责任事故。

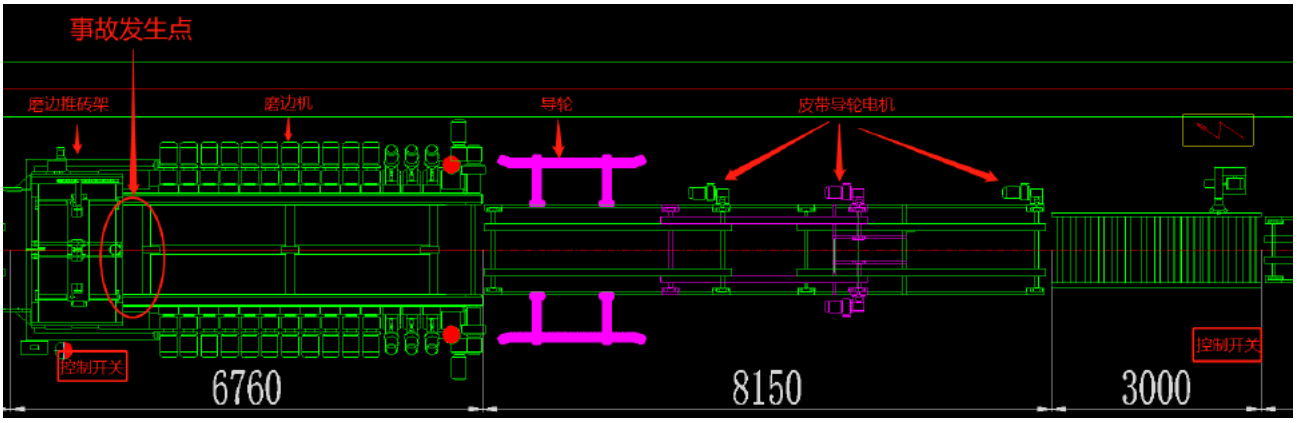
（涉事生产线局部结构分布图）

（1）涉事设备：KBXS1000-1600/52+4（44+8+4）双压带磨边机。

梁X庆在磨边机设备没有安全停机状态下违反公司《磨边线安全操作规程》“严禁在运行机器上走动”横跨生产线，脚踩设备横梁时失足打滑踏空，被启动的磨边生产线同步带卷入磨边机下，夹伤致死。

3.纯一公司抛光车间作业人员吴X龙违规操作。吴X龙在未查看其余人员作业状态，未确认设备周边环境全状态下，开启后方同步设备风干机“风干线架”按钮，违反企业《磨边线安全操作规程》“开机时，必细观察周围是否有人，确认无误后，方可开机”的有关规定。
