兰山银雀山临沂鹏达运输有限公司“10·16”一般物体打击事故调查报告

兰山区政府事故调查组

2026年1月29日

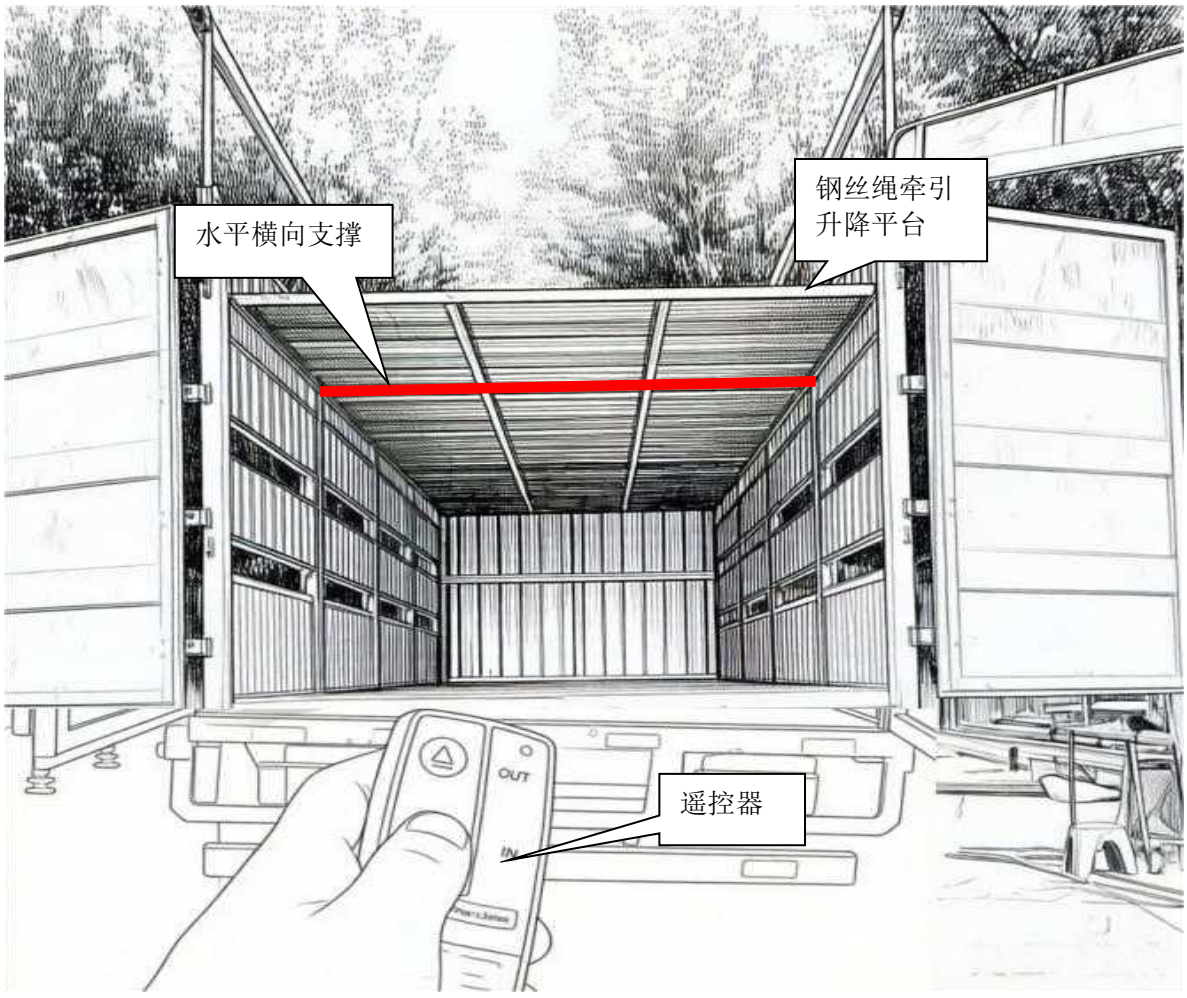
图 1 升降平台示意图

临沂鹏达运输有限公司为便捷货物装卸，在其仓栅式货厢内部专门设置了采用钢丝绳牵引驱动的可升降式作业平台。该平台在进行电动车装卸作业时，操作人员可通过遥控器操控配套动力装置，将平台提升至 1.75 米左右作业高度，便于电动车分层装载。为确保平台承载安全性，在平台下方设置四根水平横向支撑，水平横向支撑两侧设有球头，挂在高栏两侧立柱上。该水平横向支撑主要作用是在平台承载状态下提供稳定支撑，有效分担并承受平台及其装载物的重量，防止平台意外沉降或位移。

经事故调查组综合研判，事故直接原因是牵引钢丝绳因过载（承载平台自重及上层电动车荷载的合力）发生断裂；断裂后，上层电动车与升降平台整体垮塌，砸压作业人员，造成1人死亡、1人受伤。

对现有同类车辆推动安全技术改造，改造升降平台控制系统，通过实现机械-电气联锁、加装声光报警系统等系统，实现升降平台本质安全。

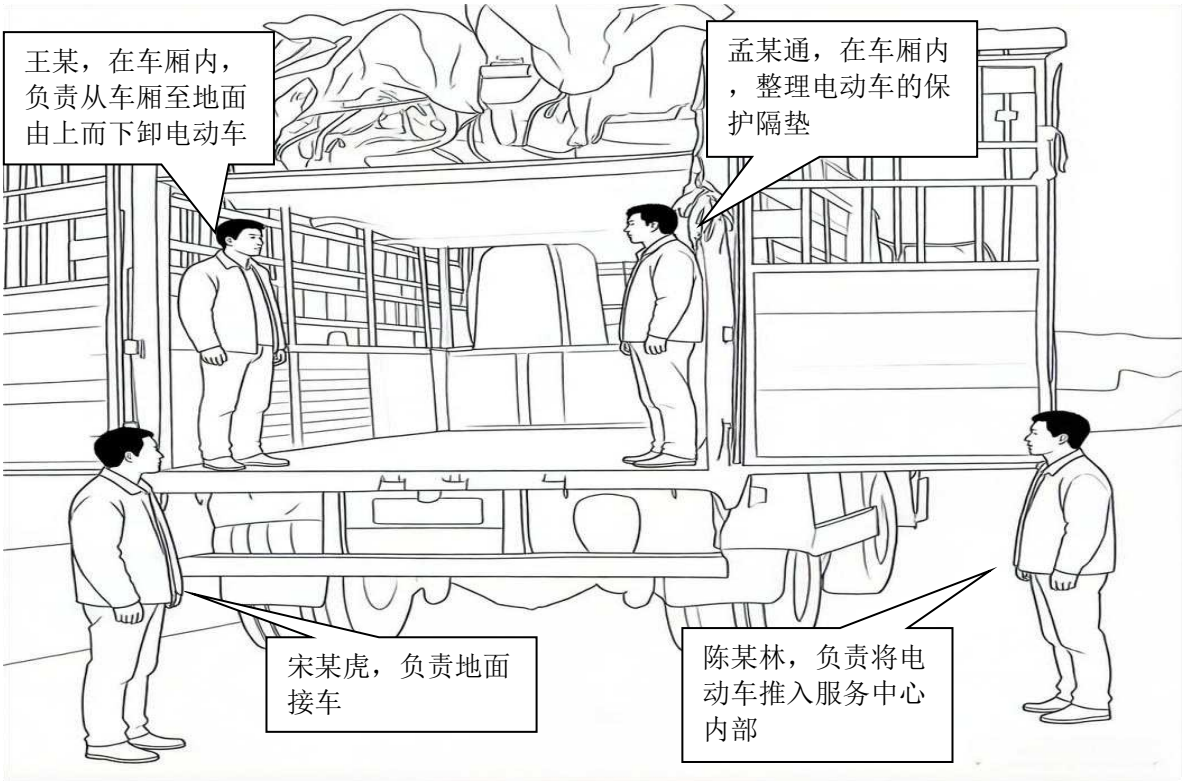
图 2 工作分工示意图

2022年10月16日22点30分左右，孟某通驾驶一辆鲁QxxxMY的货车（装载有55辆国标电动车，电动车两层摆放）到达兰山区通达路与银雀山路交汇西150米路南铁塔换电服务中心。22点40分停车并开始卸车，驾驶员孟某通打开车门后整理封车绳，王某、宋某虎、陈某林将货车后门处横放电动车配件卸下。22时53分，王某和孟某通进入车厢内，22时54分23秒，孟某通抽出第1根水平横向支撑交由陈某林放置到车尾左侧路基处。随后开始卸载电动车，王某负责从车厢至地面由上而下卸电动车，孟某通整理电动车的保护隔垫（防止电动车运输期间相互磕碰），宋某虎负责地面接车，陈某林负责将电动车推入服务中心内部。22时58分11秒，孟某通抽出第2根水平横向支撑放至车尾部。23时1分37秒，孟某通抽出第3根水平横向支撑，与第2根并排放置。23时3分37秒，2根水

平横向支撑由宋某虎放置到车尾左侧路基处。23 时 07 分，下层电动车卸完后，宋某虎发现上层一辆电动车车把伸出护栏外，随后爬至上层进行处理。在此期间，孟某通和王某一直在货车车厢内。23 时 9 分 44 秒，上层电动车和升降平台突然垮塌，将正在升降平台下方的孟某通和王某砸压。
