荔湾东漖保利东漖N上地块项目“2·27”一般坍塌事故调查报告

荔湾区政府事故调查组

2024年5月

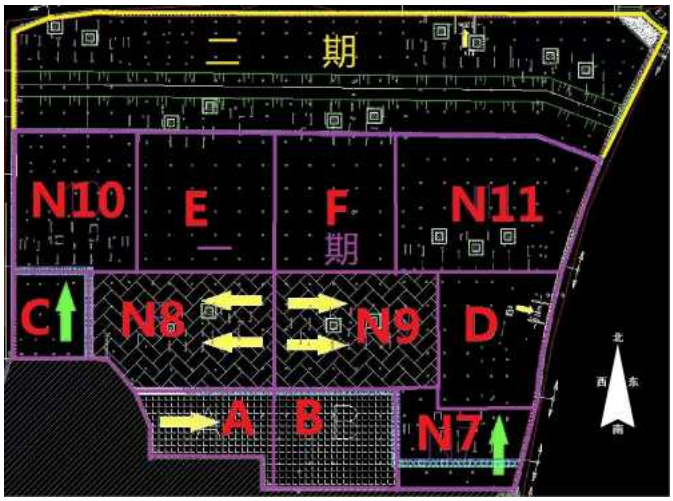
（图3 事发降坡卸土作业的开挖方式）

14时许，何**和程**在N9栋东侧电梯井坑内进行破桩头作业。14时20分许,挖掘机司机阳**接群宜土方公司现场主管刘**的安排，对事发临时边坡进行降坡卸土，从监控视频可看到，降坡卸土作业没有按照设计和专项方案的分层要求进行施工。（见图3）

事故的直接原因是:基坑土方开挖未按照设计和专项方案要求施工，致使坑内形成存在坍塌隐患的高陡临时边坡[1]；挖掘机在坡顶实施降坡卸土排险作业时，与坡边安全距离不足，且未按要求实施分层

分段均衡开挖，加上机身自重和施工作业振动因素，致使作业区域边坡土体承载力和稳定性急剧下降，处于失稳状态，进而发生坍塌滑坡，填土层连同挖掘机向坡下基坑内滑动，挖掘机长斗向下支撑于土体中，淤泥层土坡受挤压产生滑动，致使淤泥流动淤填坡底附近的电梯井坑中坑，造成人员被埋[1] [2] [3] [4]。

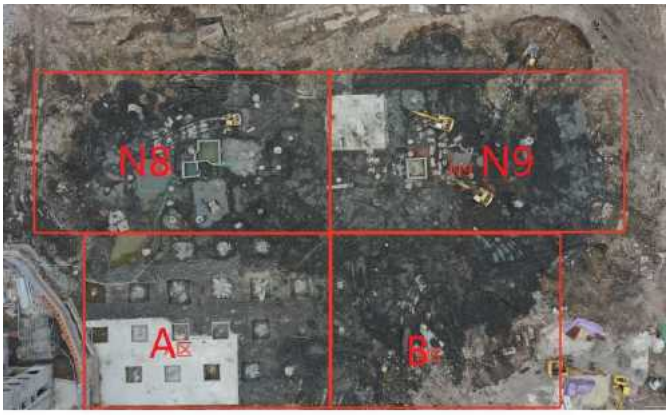
（图 4 项目分区平面示意图）

基坑土方开挖范围位于地块的南侧，已开挖区域为地块的 A、B、N8 和 N9 区（内部区域划分）。A 区部分底板垫层已浇注完成，开挖到底区域暴露的工程桩大部分已破凿桩头浮浆；B 区进行了部分土方开挖，未见坑内施工；N8 区土方开挖未完全到位，可见坑内有承台

开挖、砖胎模砌筑和破桩头施工作业；N9 区土方开挖未完全到位，可见坑内有塔吊基础建设、承台开挖、砖胎模砌筑和破桩头施工。（见图 4、图 5）
