荔湾逢源“7·9”一般触电
事故调查报告

荔湾区政府事故调查组

2023年8月

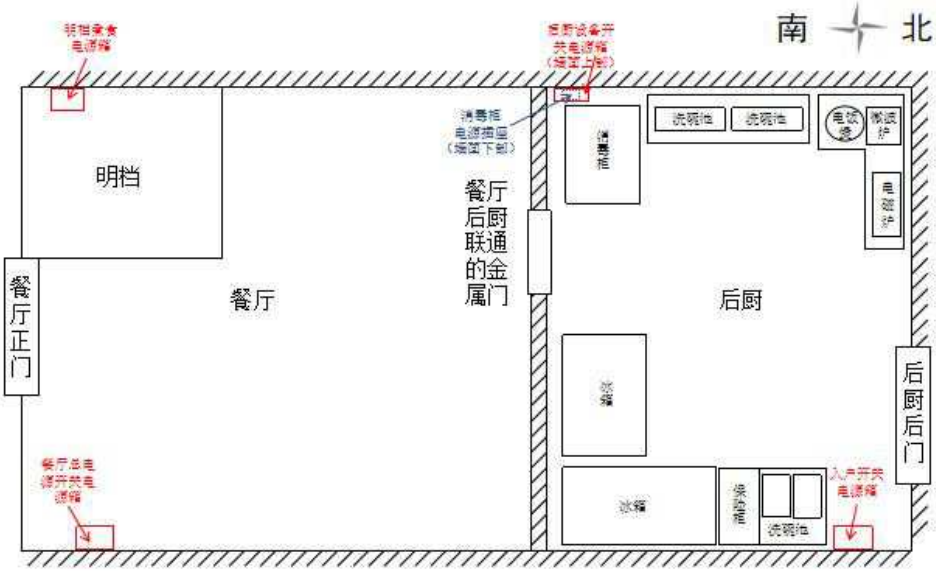
图 17 “味然香”龙津西店平面图

事故发生在位于荔湾区龙津西路 337 号之七首层的临街店铺，建筑面积 77.05 ㎡，门口朝南，正对龙津西路；进门为用餐区（餐厅），

用餐区西南角设置有一个用于食品制作的明档，用餐区北侧有一扇双开铁门通往后厨；后厨内西侧靠墙由南往北依次有一个消毒柜、一张不锈钢桌和一个不锈钢水槽，东侧靠墙由北往南依次有一个不锈钢水槽、两个保险柜和一个冰箱，南侧靠墙有一个冰箱，后厨北侧有一扇单开铁门通往室外；后厨北侧不锈钢桌子上还放置有电饭煲、微波炉、电磁炉等电器。

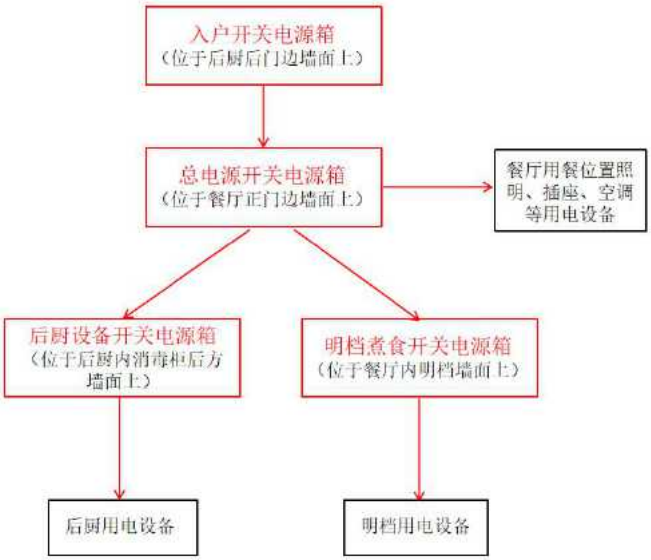
图 18 电源路径示意图

1.店铺入户电源位于店铺后厨，电源采用三相四线制供电（包括L1、L2、L3三相火线、N零线），入户电源经店铺后厨配电箱至店铺门口配电箱，而后至后厨设备用电开关箱，并由后厨设备用电开关箱

分配 4 路供电至后厨用电设备,分别经 4 个开关控制消毒柜、电饭锅、电磁炉，照明。其中消毒柜线路、电饭锅线路、电磁炉线路均设置漏电保护器。整个店铺设置一根 PE 线，档头、餐厅插座、消毒柜、电饭锅、电磁炉等电器外壳经 PE 线接地，接地极位于店铺后门外部。

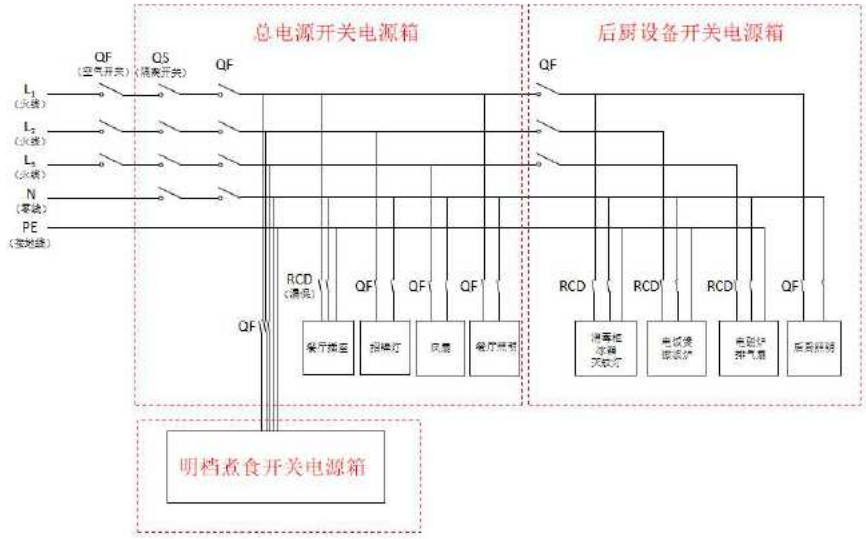
图 19 供配电线路示意图

5. 照明线路与消毒柜线路由不同开关控制，但线路同槽敷设，照明线路火线对消毒柜地线漏电，会引起消毒柜外壳带电，但明档、餐厅插座、以及各处照明线路布置复杂且隐秘，无法全部拆开查看。模拟照明线路火线对消毒柜地线漏电试验，消毒柜外壳带电，测量值为 193V，消毒柜漏电保护装置未动作，由于 PE 接地电阻较大，照明线

路所接的断路器过流保护电流为 16A，未引起过流保护。试验与事发后荔湾供电局报告的事故现场情况一致，因此照明线路漏电致使消毒柜外壳带电。

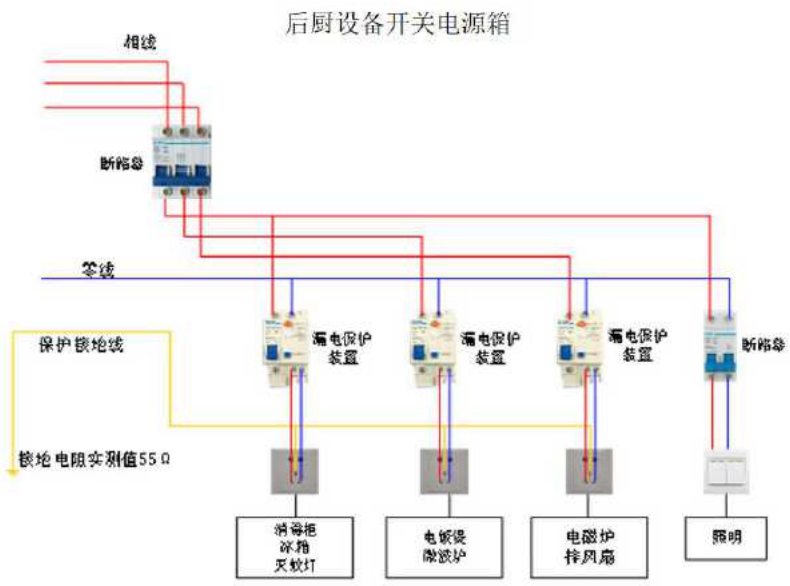
图 20 后厨设备开关电源箱线路及电气示意图

4. 经检测，消毒柜线路漏电保护器动作灵敏，PE 线接地电阻为 55Ω。

6. 综合分析结论：店铺 PE 线接地电阻大，照明线路火线接地导致消毒柜外壳带电，店铺员工拔消毒柜电源线插头时，消毒柜外壳、员工身体、后厨门框三者形成通路，导致触电。

（一）事故单位要深刻汲取事故教训，全面整改违法违规行为。一是针对事发店铺内的漏电隐患，龙津西分公司要组织专业技术力量在人员进场前仔细全面地排查并消除内部安全隐患，避免发生二次事故；二是龙津西分公司要建立健全全员安全生产责任制；三是龙津西分公司要制定生产安全事故应急预案并定期组织开展演练；四是龙津
