天河区车陂街东圃大马路西二巷XX号“3•23”拆除墙体坍塌一般事故调查报告

经调查认定，天河区车陂街东圃大马路西二巷XX号“3•23”拆除墙体坍塌一般事故是一起由于无资质个人施工队违规拆除墙体导致的生产安全责任事故。

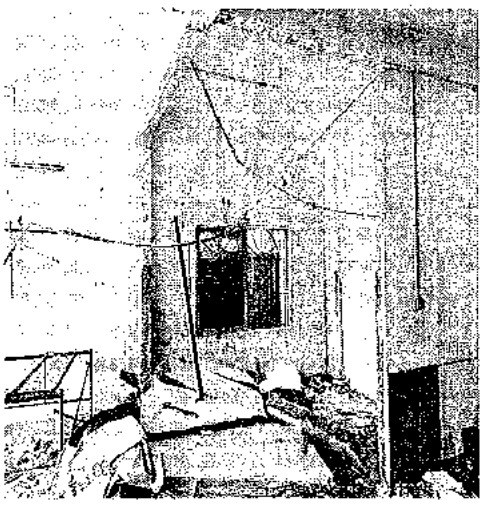
事故现场位于天河区车陂街东圃大马路西二巷XX号二楼东北角房间内，事发时房间北面的砖隔墙处于坍塌状态，西面墙体及门框已拆除（见图1、图2），经测量，坍塌的墙体高3.3米，长2.8米，墙体厚度0.16米（见图3），死者倒地部位地面上有血迹和安全帽（见图4）。

根据黄**自述，其和颜**拆除墙体是采用铁锤从墙体约 1 米高的位置直接砸墙进行拆除的，拆除现场未做任何防止墙体坍塌的安全措施，发生坍塌的墙体中间部位被砸开后，没有采取置换支撑措施，墙体上半部分失去支撑后直接倒塌。

本次事故发生的直接原因是颜**在实施拆除墙体时采取从中间开始拆除的工法，违反了《建筑拆除工程安全技术规范》

（JGJ147-2016）4.1.2 关于“人工拆除施工应从上至下、逐层拆除分段进行，不得垂直交叉作业。作业面的孔洞应封闭。”的规定，违规冒险作业，墙体中间部位被拆除后上半部分失去支撑坍塌直接导致事故的发生。
