沾益金龙曲靖市淳翔贸易有限公司“4·19”一般其他伤害事故调查报告

2025年4月19日23时52分，曲靖市淳翔贸易有限公司A6区发生1起其他伤害事故，造成1人死亡，直接经济损失123.1898万元。

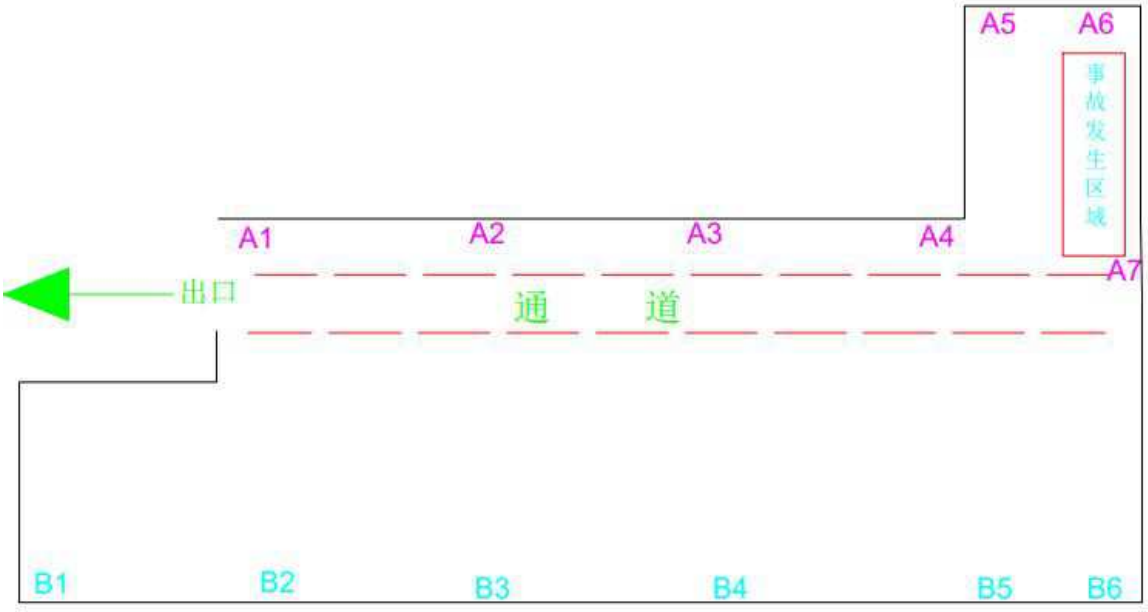
图 2 事故发生区域位置图

事故发生点位于A区堆煤大棚中的A6区，其中A区分为A1区、A2区、A3区、A4区、A5区、A6区、A7区等7个区。

A 区主要为原煤储存区域，不涉及生产设备，该厂房内现场管理不规范，如部分线缆未按要求穿管敷设、部分煤堆放过高、防撞立柱被煤掩埋、部分通道被煤堵住、配煤平台边缘处未设置防车辆倾翻相关警示标识、部分视频监控损坏等。
