化州市宝圩镇“12•4”一般高处坠落事故调查报告

日期：2025-03-18 作者： 来源： 化州市应急管理局

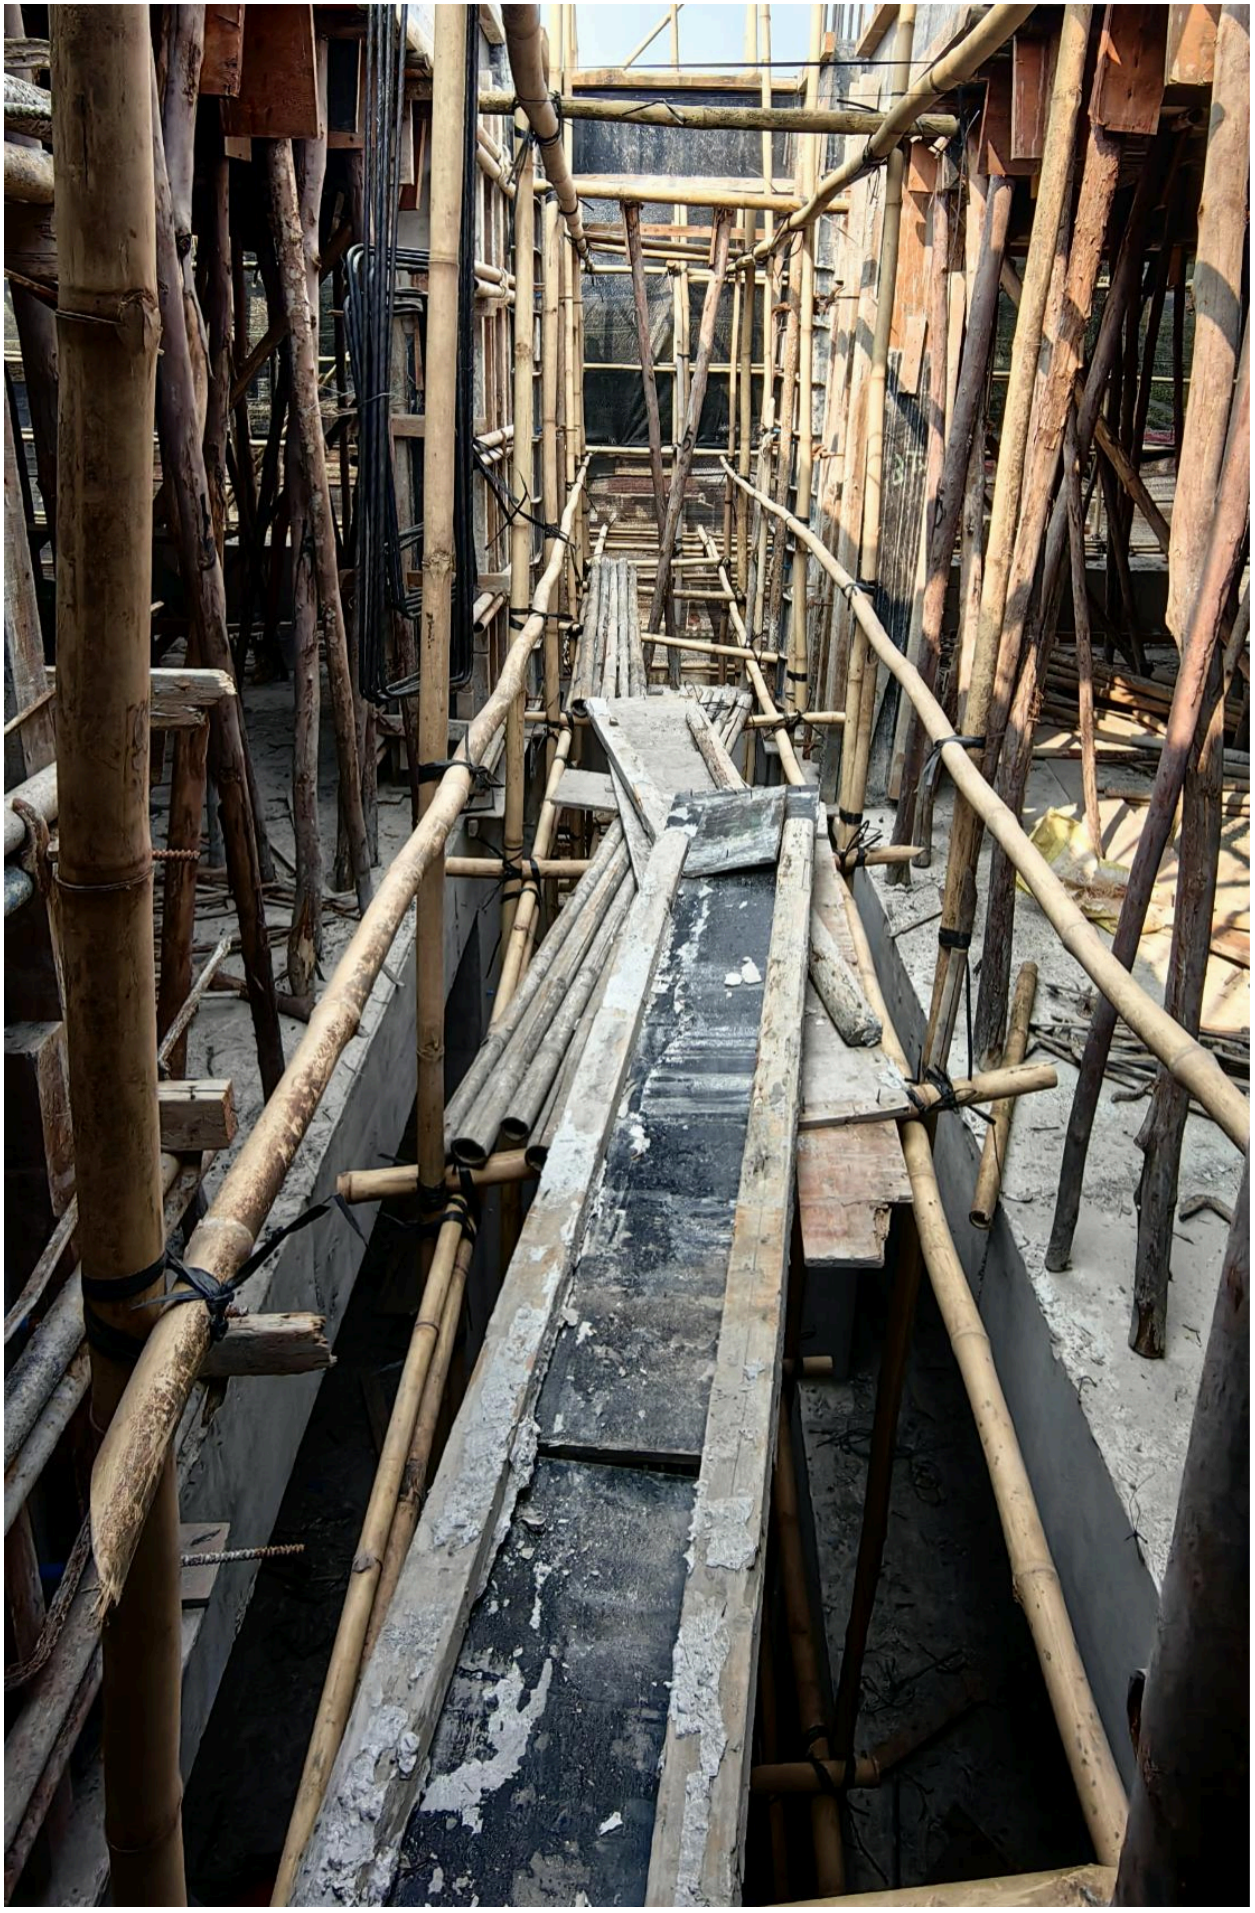
图片1

经事故现场的作业工人指认，事故点位于该房屋中间的采光通风巷7楼作业平台，该采光通风巷长约7.4米、宽约1.5米，从2层至顶楼。采光通风巷架搭设有竹脚手架（排栅），采光通风巷7楼作业平台铺设竹脚手板作业平台时，没有满铺（如图1），夏*全站在作业平台上作业时，失足从平台跌至二楼（跌落点如图2）。

作业平台脚手板铺设不规范，没有满铺，存在安全隐患。

工人站在存在安全隐患的作业平台作业时，未戴安全帽，未系安全带，也没有采取其他安全措施。
