广州市花都区“9•28”一般生产经营性道路交通事故调查报告

经事调查组调查认定，**广州市花都区“9•28”一般生产经营性道路交通事故是一起生产经营性道路交通责任事故。**

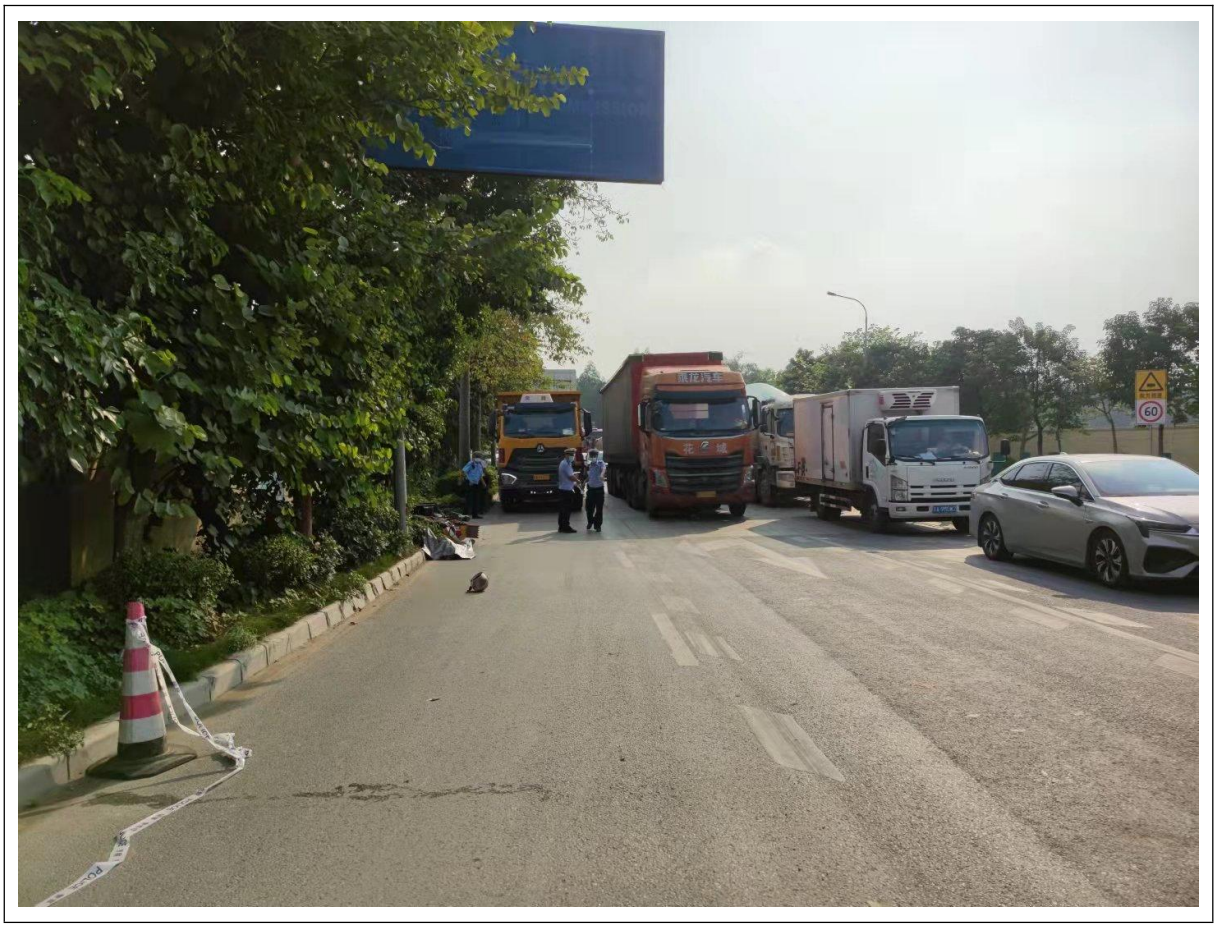
图示　粤 AFE675 号重型自卸货车事故后情况

1	粤AFE675号重型自卸货车	粤AFE675号重型自卸货车的制动性能合格，转向性能合格，反光标识合格，事发时的行驶速度为30.6KM/H；
2	粤AZ2202号普通二轮摩托车	粤AZ2202号普通二轮摩托车的制动性能合格，转向性能合格，事发时的行驶速度为27KM/H；

粤AFE675号重型自卸货车在发生事故时为空车状态。
