立山区灵山街道站南街196栋5单元58号“2.17”火灾事故责任调查报告

2026年2月17日6时07分，位于鞍山市立山区灵山街道站南街196栋5单元4层58号住宅发生火灾，火灾造成1人死亡,过火面积5平方米,直接经济损失20100元。

事故调查组认定，立山区灵山街道站南街196栋5单元58号“2·17”火灾事故是一起一般火灾责任事故。

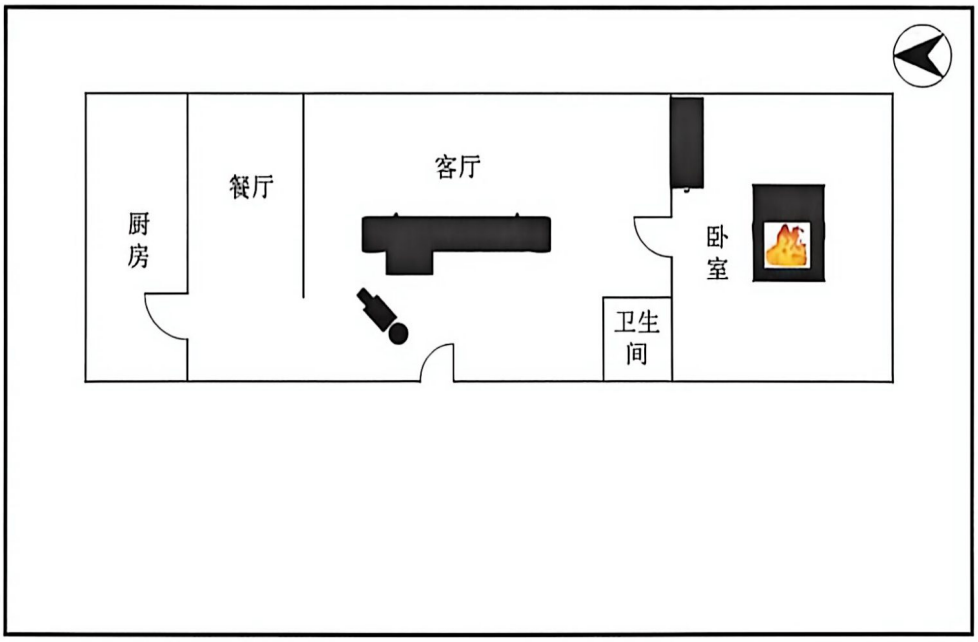
图1：苏宁家住宅火灾现场平面图

调查人员围绕起火时间、起火部位、电器、燃气线路敷设、亡人生前身体状况、生活习惯等情况对相关人员进行了调查询问，按照环境勘验、初步勘察、细项勘验、专项勘验四个步骤对火灾现场进行勘验。综合分析认定该起火灾的起火时间为2026年2月17日2时30分许；起火部位为立山区站南街196栋5单元4层58号住宅卧室内；起火点为立山区站南街196栋5单元4层58号南侧卧室内床上东南角；起火原因为苏宁吸烟不慎引燃床上被褥导致发生火灾。

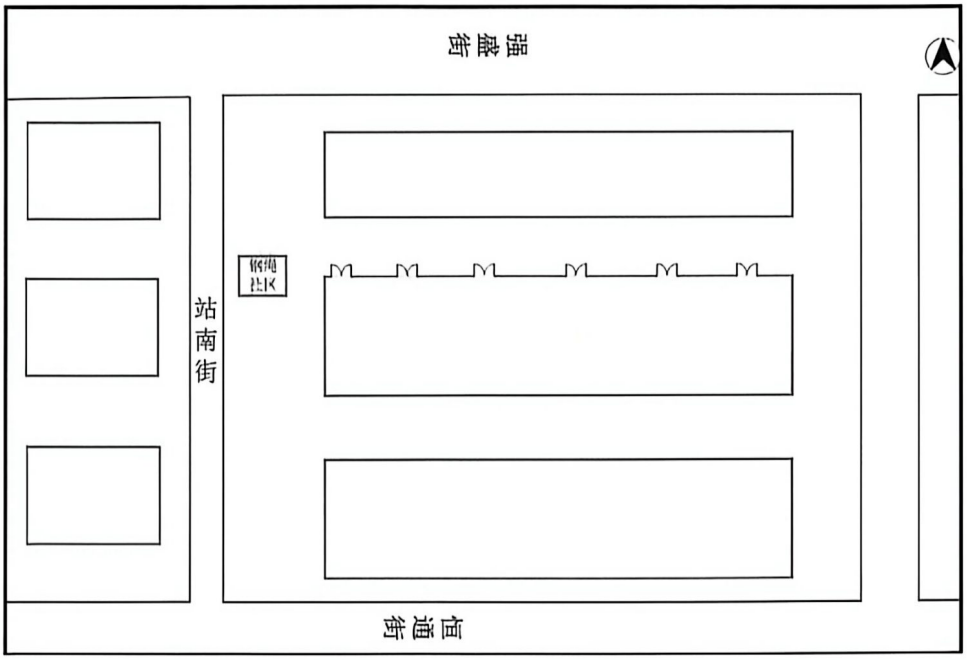
图 2：起火建筑火灾现场平面图

1. 站南街196栋，位于钢绳社区东北角，该栋楼共6层，7个单元，90户；于1992年建成，建筑结构类型为砖混结构，无自动消防设施。起火住宅位于立山区站南街196栋5单元4层58号,该住宅为 1 室 1 厅 1 厨 1 卫户型，建筑面积 41 平方米，进户门朝西，卧室在南侧，客厅和卫生间在中间，厨房和阳台在北侧。
