# 含山县安徽省恒泰新材料有限公司“3·30”一般爆炸事故调查报告

2025年3月30日17:38左右，含山县安徽省恒泰新材料有限公司三名作业人员在-400m水平采区$I2_6$+1导硐施工作业时发生爆炸事故，造成1人死亡，2人受伤。

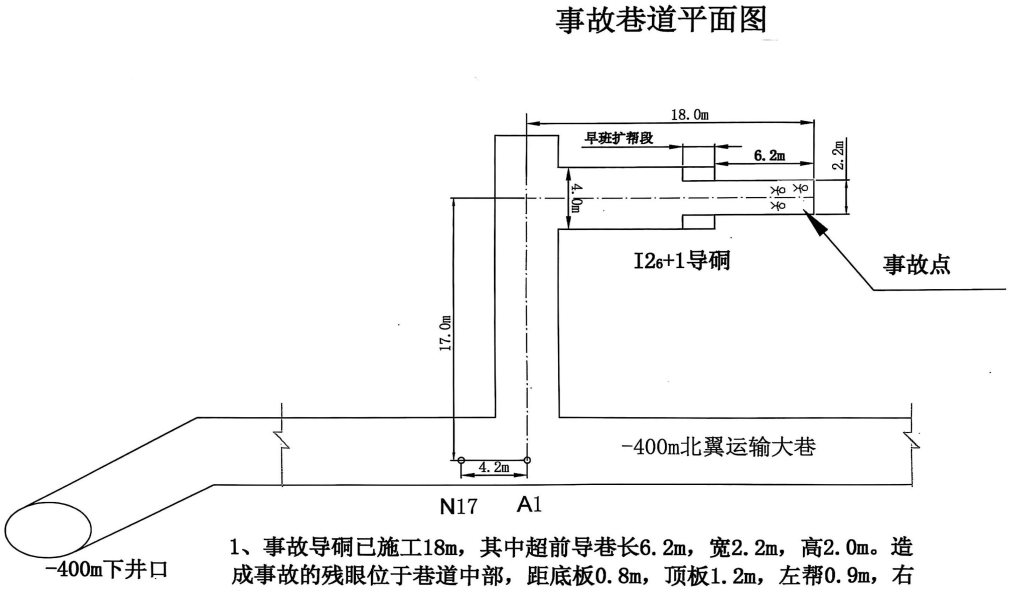
**图 1 事故巷道平面图**

3 月 18 日，矿井生产部组织作业人员对井下-400m 北翼运输大巷 N17 点前 4.2m 为中心，按 N300° 方位开门施工联巷进行开采作业。直至 3 月 30 日 17 时 38 分许，在其巷道开采至 18 米处发生爆炸事故，如图所示（见图 1）。

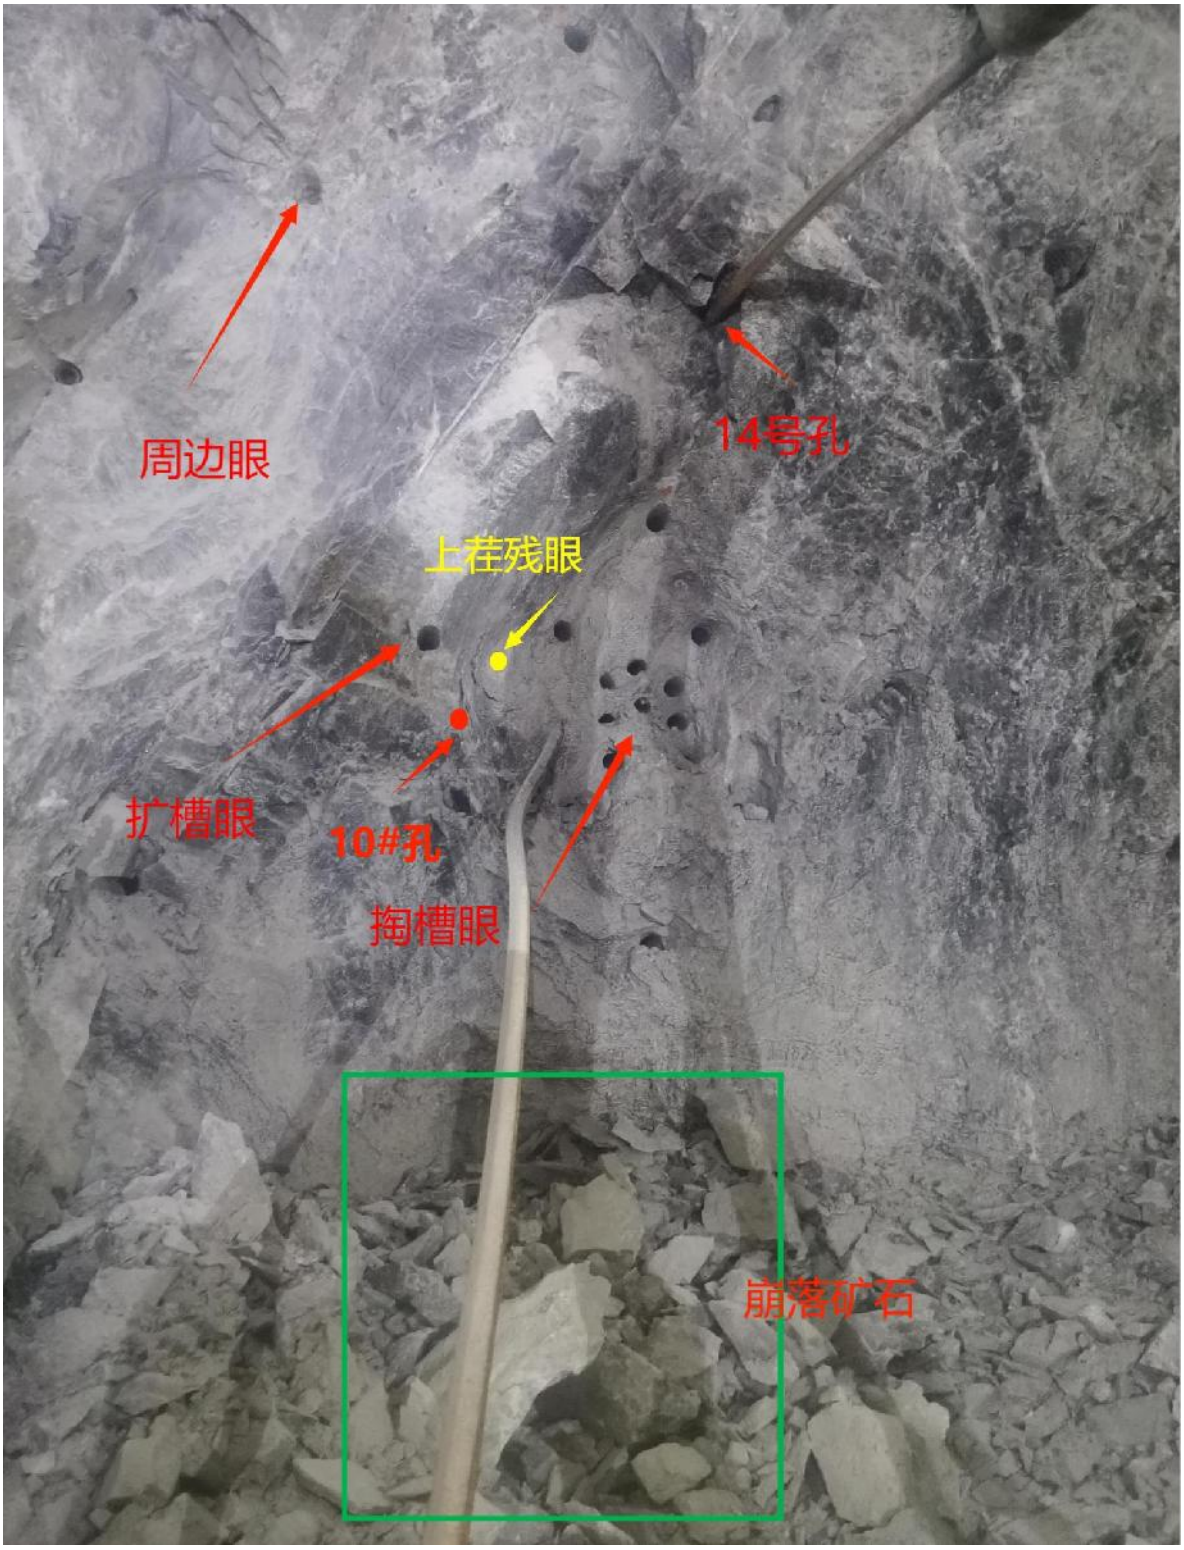
图 6 事发后现场打眼情况

经现场勘查及综合分析可知，$I2_6$+1导硐迎头矿石已基本清理完毕。事故发生时，作业现场正在进行打眼作业，其中掏槽孔和部分周边眼已完成作业，事发后，迎头可见造成事故的残眼位于导巷中部，距底板0.8m，顶板1.2m，左帮0.9m，右帮1.3m。

矿石爆落体积约为:长×宽×深=0.3m×0.3m×0.1m。迎头岩石上方插有一台手持式气动凿岩机,且钻钎插入迎头岩石中约 1m 深。迎头下方放有一台手持式气动凿岩机,其钻钎抵在迎头残眼周边位置,钻钎头部 10cm 位置呈弯曲状态。凿岩机尾部连接有四根电缆线;分巷道地面上系大量碎岩石和电缆线,地面上遗留大量血泊。(见图 4、5、6)。

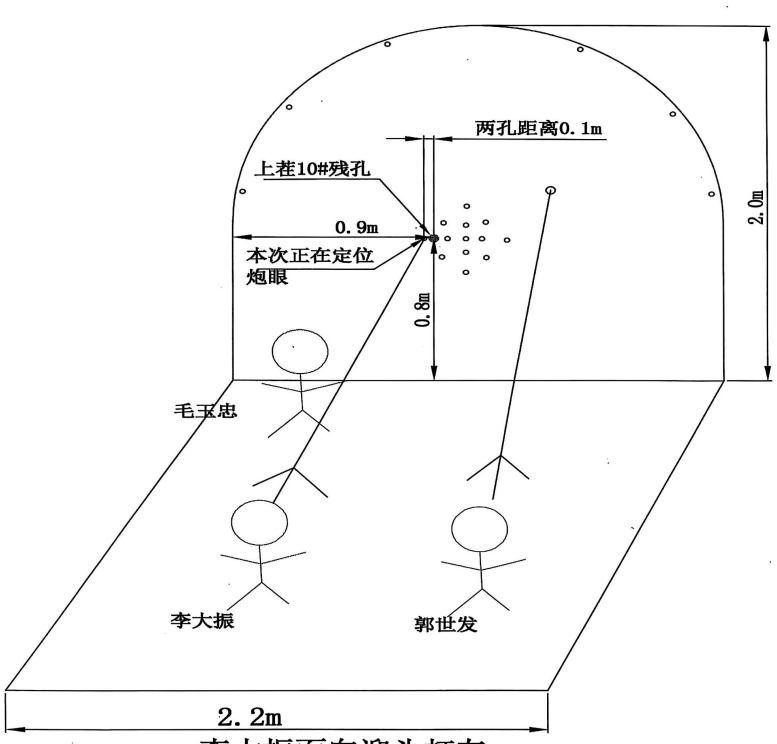
图 9 事发时现场作业人员站位情况

17 时 35 分许，郭某发已完成 18、19、22、30-34 号炮眼的作业任务，正在对 14 号炮眼进行作业。李某振已完成 1-9 号炮眼的作业任务，毛某忠辅助李某振对 10 号炮眼进行定位，随后毛某忠转身离开作业面时，李某振作业使用的钻钎顺斜面滑至 10#扩槽眼残眼内，引发残眼内残余炸药发生爆炸（见图 9）。导致李某振颈部受伤，现场大量出血，伤情严重。郭某发腹部受伤。毛某忠面部及肩部受伤。

李大振面向迎头打左侧眼，郭世发打右侧眼，毛玉忠迎头扶钎辅助

采掘工李某振（兼爆破员）、郭某发和毛某忠在$I2_6$+1导硐掘进过程中，使用凿岩机钻孔作业时，作业人员未执行安全技术措施[1]，在未确认残眼内炸药完全清除的情况下，直接进行后续钻孔作业，凿岩机钎杆高速旋转冲击10#扩槽孔残孔内残余炸药，达到炸药冲击感度，引起孔内炸药起爆。该操作违反了《爆破安全规程》中关于“残孔附近钻孔时应避免凿穿残留炮孔，在任何情况下均不许钻残孔”的规定，是导致本次事故的直接原因。

**1. 加强现场安全管理。**严格安全技术措施规定在现场的落实，强化落实作业前后做好作业面的安全检查，细致无死角的对残孔是否存留残药进行检查；严格落实现场交接班制度，加强关键环节、关键工序的过程管控，确保安全技术措施在现场落实到位。
