安徽银灵塑业有限公司“1·10”一般物体打击事故调查报告

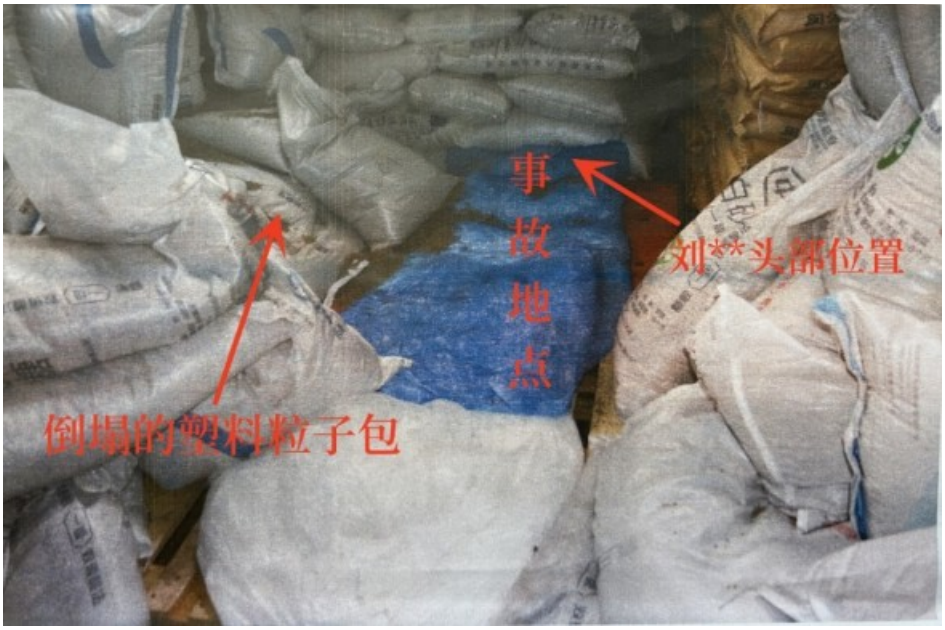
图 1 事故车间航拍图

事故现场勘察时距事故发生已有 7 个多月，难以准确还原事故发生时的现场状况。根据事故发生后第一目击者和参与救援的袁某杰、桂某描述，事故发生地点位于银灵塑业配料车间东北角货堆的一块木质托盘上，刘某两侧的整包塑料粒子货堆高约 2 米。
