含山县红太阳建材有限公司
“10.27”一般机械伤害事故调查报告

2021年10月27日5时10分左右，含山县红太阳建材有限公司石料破碎生产线皮带机区域，发生一起机械伤害事故，造成1人死亡，1人受伤。

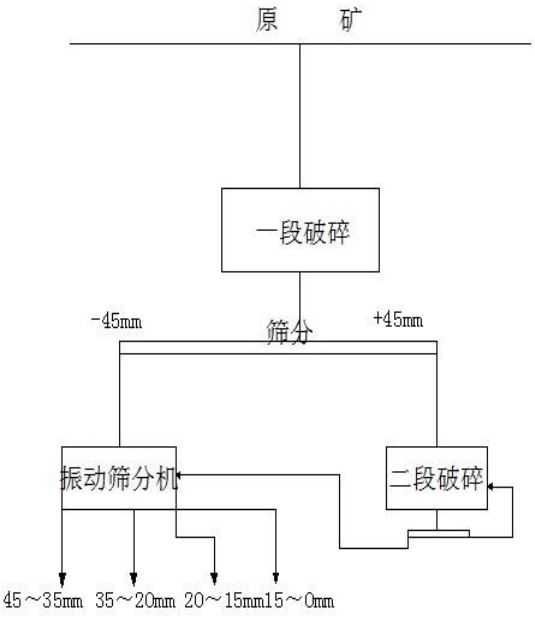
图1 破碎流程图

采出矿石运至原矿仓靠自重给入PF1420颚式破碎机，产品经1#胶带机送入筛分，上层筛筛孔为45mm，筛上大于45mm的产品经2#胶带机送入PF1315反击破碎机再破碎，中层筛孔为35mm，合格产品（45～35mm）经3#胶带机送入堆料场，下层筛筛孔为20mm合格产品（35～20mm）经4#胶带机送入堆料场，筛下物再经5#胶带机运至反击破，经5#、6#胶带机运至堆场，其产品粒级为45～35mm、35～20mm、20～15mm、15mm以下。
