北京四季恒辉建筑装饰有限公司“4·17”一般生产安全事故调查报告

1.工程名称：房山区长阳镇规划七路管沟铺设项目。

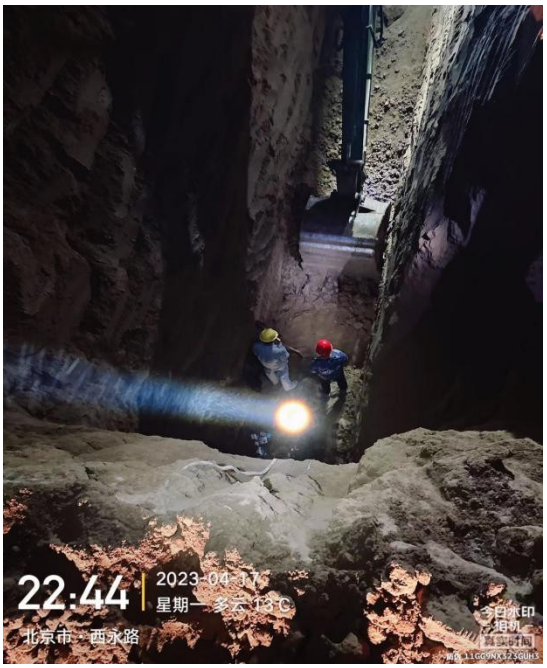
图1　右一为死者赵X文

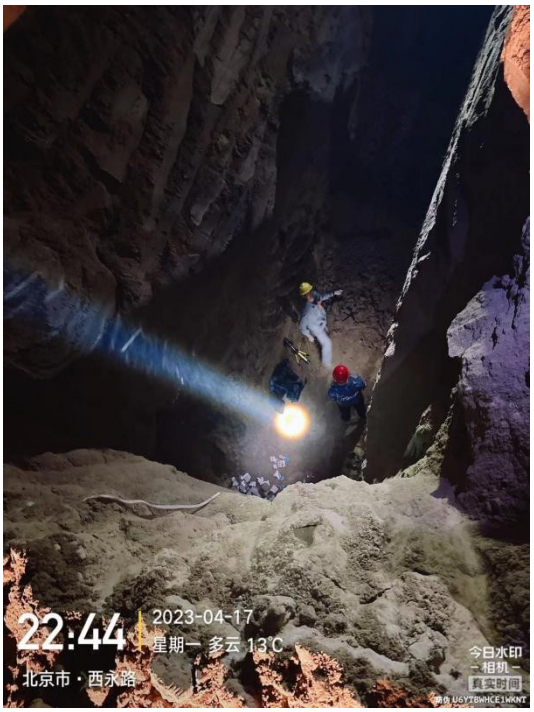
图2　施工现场照片

事发地点位于房山区长阳镇规划七路。在规划七路车辆进出土路上开挖管沟沟槽，用于铺设管线，管沟沟槽为东西走向，开挖沟槽未做支护，未按要求放坡且在夜间进行施工作业。

经调查认定，沟槽开挖过程中土质松软管沟发生坍塌，将正在管沟沟槽内施工作业人员赵X文埋压，导致事故发生。

北京四季恒辉建筑装饰有限公司应深刻汲取事故教训，严格落实企业安全生产主体责任，防范化解安全风险，提高安全意识，举一反三，落实对工程项目的安全管理责任，严格落实企业安全生产责任制，不断提高管理人员的管理水平，切实抓好各项安全生产制度的落实，全面提高施工安全管理水平。要认真制定施工方案，严格按照施工方案组织施工，坚决杜绝盲目施工、违规施工等行为。
