亳芜现代产业园区“2022·10·19”烂尾楼
钢结构架倒塌事故调查报告

2022年10月19日9：48，亳芜现代产业园区安徽谯康堂制药有限公司烂尾厂房2楼钢结构架倒塌，事故造成5人轻伤，无人员死亡，直接经济损失约14.4万元。

芜现代产业园区“2022·10·19”

烂尾楼钢结构倒塌事故调查组

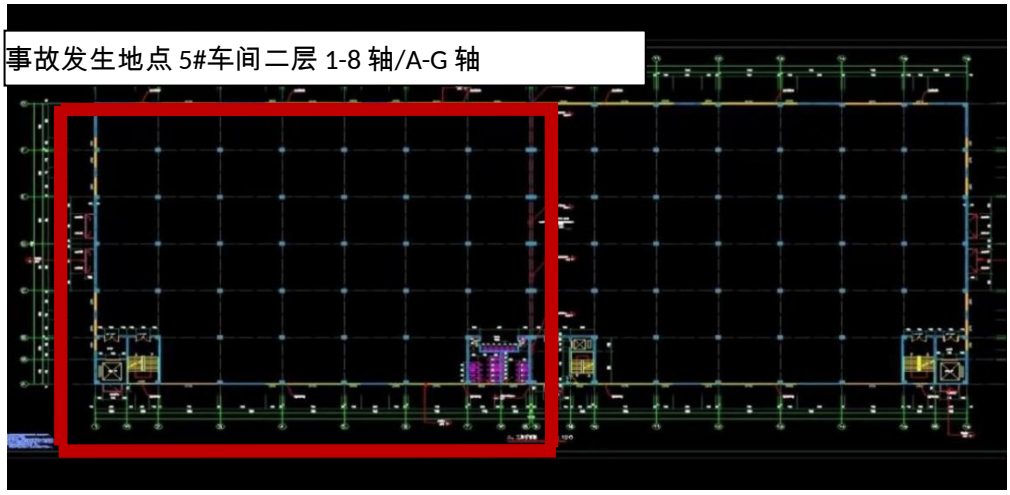
（图一：事故发生地点位置图）

安徽谯康堂制药有限公司烂尾厂房（一期工程）施工单位为安徽广宇建设（集团）有限公司（1#、2#、5#楼）和安徽安庆市第一建筑安装工程公司（7#、8#、12#、13#楼），项目占地 410 亩，总建筑面积 316640 平方米。项目于 2017 年 11 月开工，家安公司将钢管、扣件、套管、槽钢等经张 XX 租赁给安徽广宇建设（集团）有限公司施工使用。该项目 2018 年 5 月停工至今，属于烂尾项目。安徽谯康堂制药有限公司 5#楼烂尾厂房设计为四层框架结构，建筑物东西长约 110 米，宽约 48 米，建筑高度建成后 22.65 米，建筑面积每层约 5280 平方米。事故发生位置为该烂尾厂房 5#楼二层西侧 1–8 轴/A–G 轴（三、四层未建），建筑面积 2610 平方米，该处二层顶部为未浇筑混凝土顶层，顶板及钢筋骨架已安装完成，时间约为 2018 年 5 月。

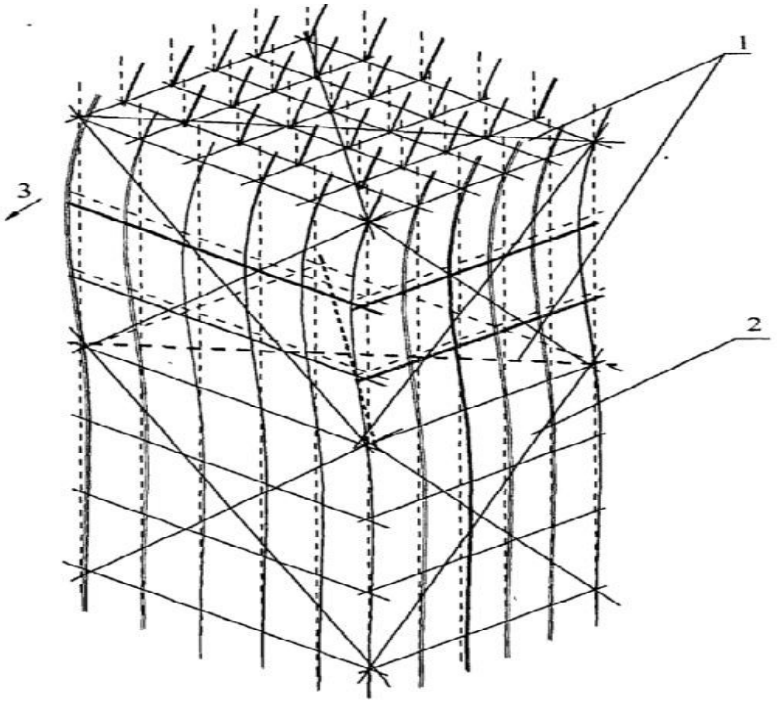
经查，家安公司未制定拆除施工组织方案，未进行安全技术交底，未请专业人员现场组织施工，将安徽谯康堂制药有限公司烂尾楼二层钢管脚手架，交由不具备拆除条件的个人包工头段 XX 拆除，段 XX 违反正确的拆除工序，导致烂尾楼二层钢结构架下部支撑体系失稳，造成二层钢结构架倾倒倒塌，对现场作业人员造成压困，是事故发生的直接原因。

个人包工头段 XX 安全意识淡薄，未与家安公司签订安全生产管理协议或劳务合同，在不具备拆除条件下组织施工，未对农民工进行有效的安全教育培训，组织无特种作业资格的农民工野蛮作业，且违反正确的拆除工序，直接将事发烂尾楼二层钢结构架下部钢管脚手架所有水平杆和部分立杆拆除，导致下部支撑体系失稳（见图 8），造成二层钢结构架倾倒倒塌，对现场作业人员造成压困，是事故发生的间接原因。

图 8　满堂支撑架整体失稳
1—水平剪刀撑；2—竖向剪刀撑；3—失稳方向
