# 秀洲新塍宁波****劳务有限公司

# “6•16”一般物体打击事故调查报告

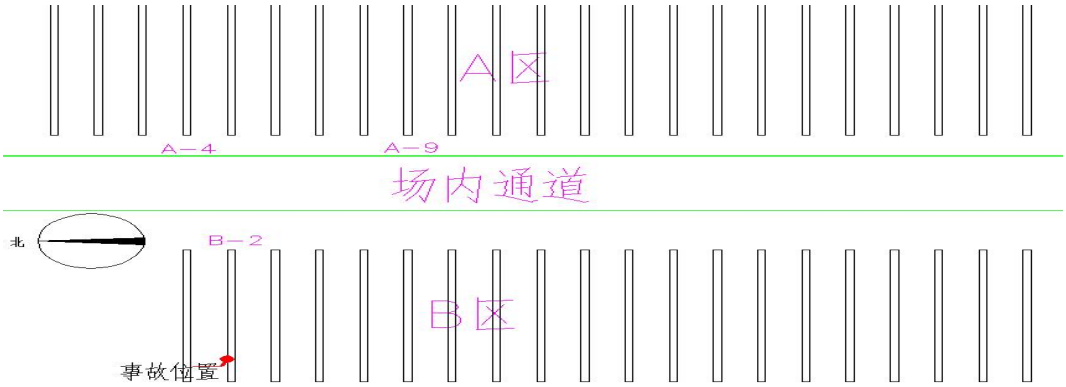
图 1-1 事故发生地点

事故在预制梁场B区B-2台座（见图1-1）的预制箱梁内。涉事箱梁其内芯模为“T”型，上口宽2.4米，下口宽1米；每节（段）芯模由左钢模和右钢模采用企口形式搭接而成，箱梁内共有6节（段）芯模。每节（段）芯模的单侧钢模板各有2套（两端各1套）用于控制每块钢模板上下侧模折叠的固定螺栓[2]。事发时该箱梁处于拆除芯模阶段，已拆除了从西往东数最西1节段左侧和右侧钢模板，并抽出了事发钢模板1片，留有其对侧钢模板（见图1-2）。

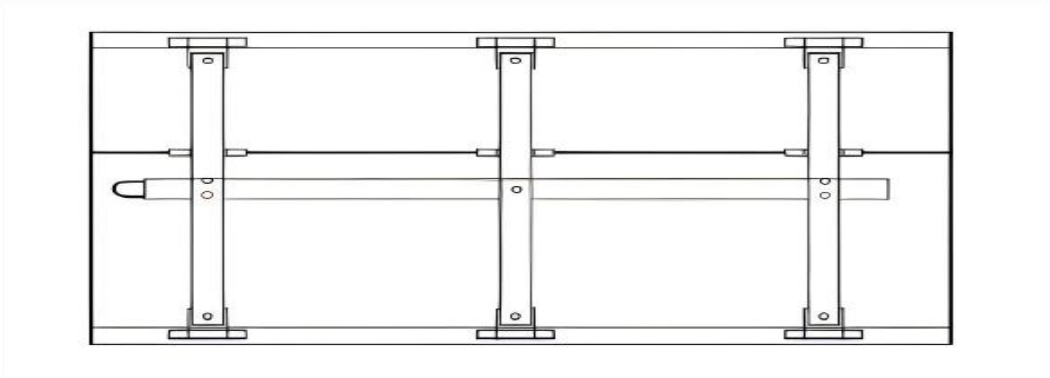
图 2-4 芯模剖面

②设计原理。在抽拉式芯模设计中，巧妙地将力学原理与铰链结构结合在一起，通过对芯模构件施加一个水平外力，可方便快捷地实现半自动芯模拆卸。芯模剖面见图 2-4。从图 2-4 可以看出，芯模侧模上下部分通过铰链连接上下两排弦杆与中间水平横杆连接，弦杆的作用有两个: 一是组装后支撑上下两部分侧模，二是拆模时引导上部侧模折叠。拆

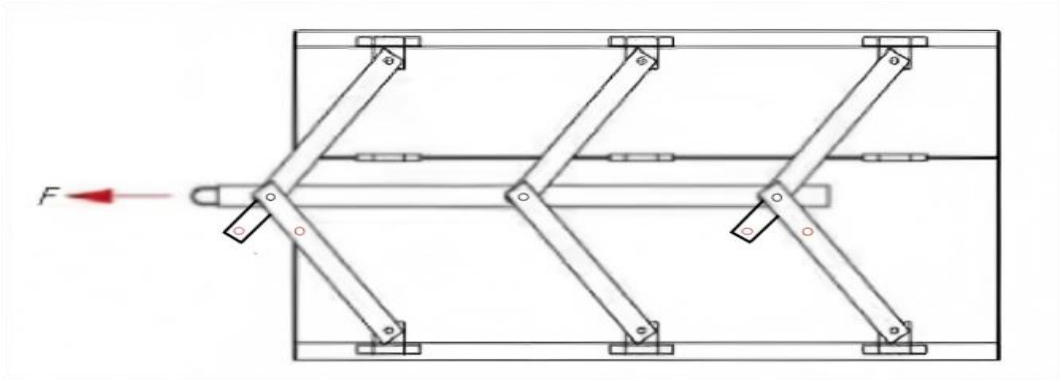
图 2-5 芯模折叠剖面

除芯模时，先拆掉芯模内部定位栓，然后用卷扬机给横杆施加一水平外力 F，侧模上部分缓缓向内折叠(见图 2-5、图 2-6)；在卷扬机的持续外力作用下，左侧芯模折叠至图 2-6 所示位置时，被其轻松抽出，右侧芯模同理。
